Einschätzung von Durchlass-Bauwerken und Gefährdung des Fischotters

Aufnahme Nummer: 2349-022 Aufnahme-Datum: 23.11.2010

Gewässername: k.A.
Lage: Ferdinandshof Süd Kleingärten
Straße: K 8
Kreisstraße
Todfunde: 0

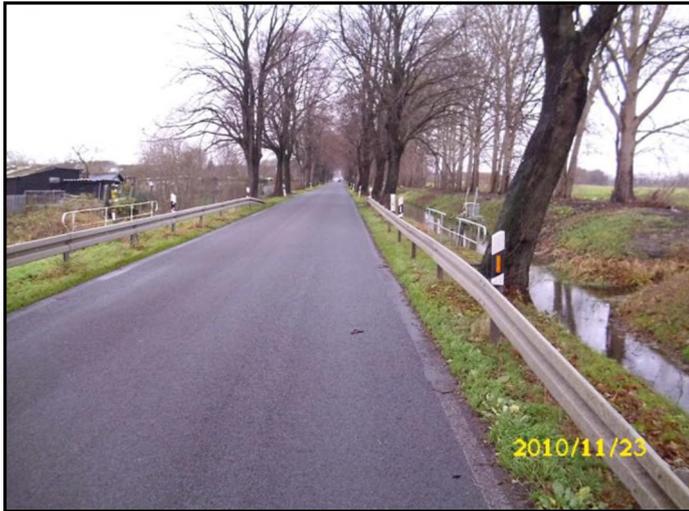
Nr.: 2349-022_001_go.JPG

Störfaktoren: Wehr/Stau , Flutungsgefahr , Böschung ungünstig für wandernde Tiere (zum Gewässer steiler und tiefer als Böschung zur Straße).

Ungünstiges 'Länge zu Durchmesser'-Verhältnis , Turbulenzen oder Turbulenzgefahr nach Regen usw.

sonstige Störfaktoren: Straßengraben offen mit Gewässer verbunden (in 1 oder mehr Richtungen). Gefahr, dass Otter diese Rinnen hochwandern und dann am Ende auf die Straße laufen.

| Brückentyp: | Rohrdurchlass | Durchlaß Durchmesser: | k.A. |
| Lichte Breite [m]: | 0 | Brückenlänge [m]: | 11 |

Bedeutung im Habitatverbund: sehr hoch
Verkehrsdichte: mittel
Brückenindex: 0
Durchlass-Tauglichkeit: ungeeignet

| Kastendurchlass/Maul beids. Berme | <input checked="" type="checkbox"/> | Verrohrung öffnen | <input type="checkbox"/> |
| Markierstruktur beidseitig | <input type="checkbox"/> | Leitstrukturen/ -senken einrichten | <input checked="" type="checkbox"/> |
| Trockenröhre einbringen | <input checked="" type="checkbox"/> | Wiesenzufahrten verlegen | <input type="checkbox"/> |
