# Einschätzung von Durchlass-Bauwerken und Gefährdung des Fischotters

Aufnahme Nummer: 2350-001

Aufnahme-Datum: 06.08.2010

Gewässername: k.A.  
Lage: Christiansberg  
Straße: k.A.  
sonstige Straße  
Todfunde: 0

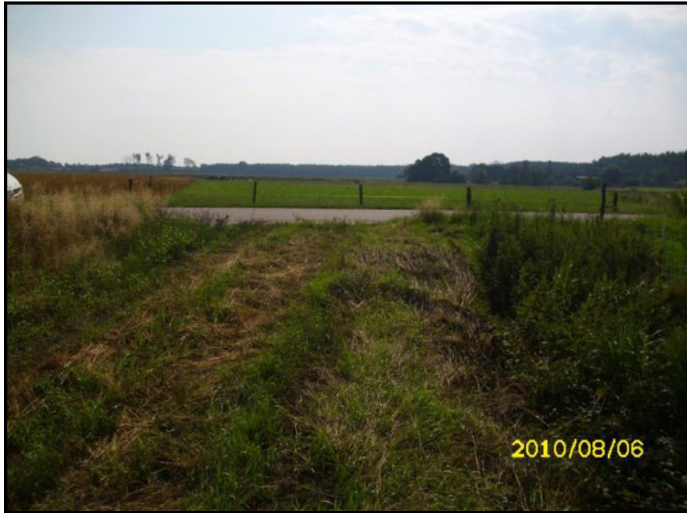
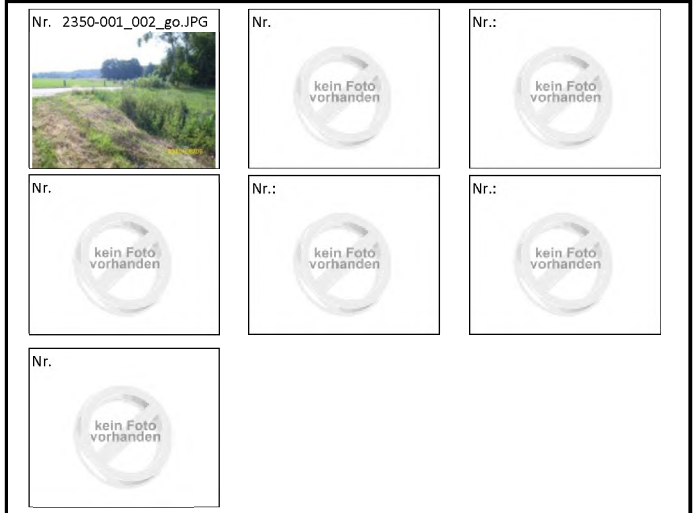
Nr.: 2350-001\_001\_go.JPG

Störfaktoren: Durchlass vollständig geflutet , Verrohrt , Böschung ungünstig für wandernde Tiere (zum Gewässer steiler und tiefer als Böschung zur Straße).  
Ungünstiges 'Länge zu Durchmesser'-Verhältnis , Zufahrt Wiese/Feld, der Otter aus dem Wasser und damit auf die Böschung und dichter an die Straße führt.

Durchlass vollständig geflutet?

Bedeutung im Habitatverbund: mittel  
Verkehrsdichte: gering  
Brückenindex: 0  
Durchlass-Tauglichkeit: ungeeignet

Geschwindigkeitsbegrenzung	<input type="checkbox"/>	Bermen an Ufer anbinden	<input type="checkbox"/>
Trockenröhre einbringen	<input checked="" type="checkbox"/>	Wiesenzufahrten verlegen	<input type="checkbox"/>
		Komplexmaßnahmen notwendig	<input type="checkbox"/>
