# Einschätzung von Durchlass-Bauwerken und Gefährdung des Fischotters

Aufnahme Nummer: 2350-014 Aufnahme-Datum: 30.07.2010

Gewässername: k.A.  
Lage: Herrenkamp  
Straße: K 12  
Kreisstraße  
Todfunde: 0

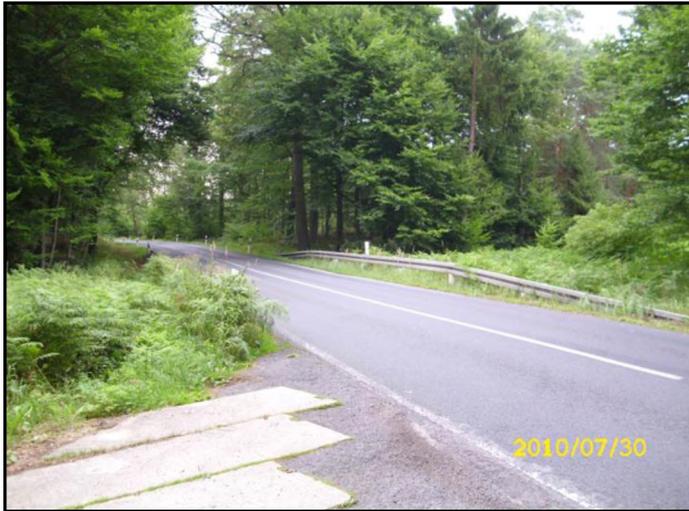
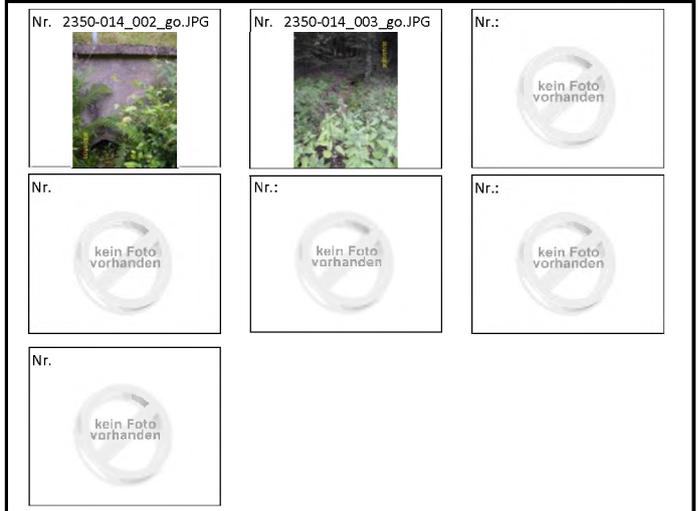
Nr.: 2350-014\_001\_go.JPG

Brückentyp: Rohrdurchlass Durchlaß Durchmesser: k.A.

Lichte Breite [m]: 0,75  
Lichte Höhe [m]: 0,4 Brückenlänge [m]: 11

Bedeutung im Habitatverbund: sehr hoch  
Verkehrsdichte: mittel  
Brückenindex: 0,027  
Durchlass-Tauglichkeit: ungeeignet

Durchlass im Radweg, Durchmesser nur 50 cm. Dort größeren Durchlass erforderlich.

Geschwindigkeitsbegrenzung	<input type="checkbox"/>	Bermen an Ufer anbinden	<input type="checkbox"/>
Trockenröhre einbringen	<input checked="" type="checkbox"/>	Wiesenzufahrten verlegen	<input type="checkbox"/>
		Komplexmaßnahmen notwendig	<input type="checkbox"/>
