Einschätzung von Durchlass-Bauwerken und Gefährdung des Fischotters

Aufnahme Nummer: 2351-002 Aufnahme-Datum: 06.08.2010

Gewässername: Teufelsgraben
Lage: Rieth Teufelsg.
Straße: K 15
Kreisstraße
Todfunde: 0

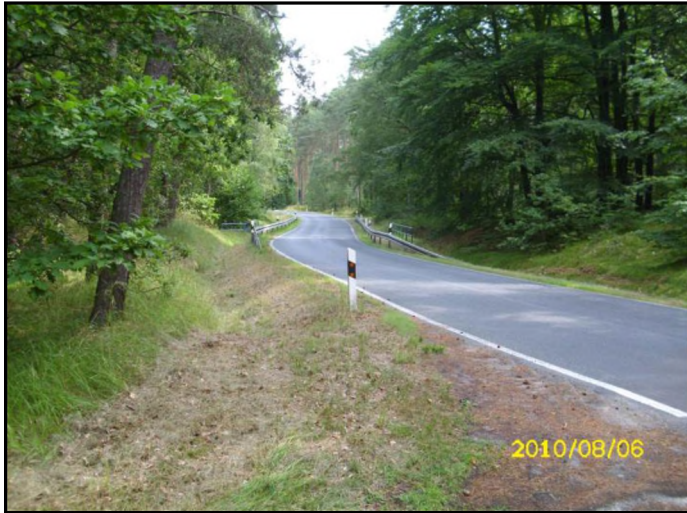
Nr.: 2351-002_001_go.JPG

Störfaktoren: Böschung ungünstig für wandernde Tiere (zum Gewässer steiler und tiefer als Böschung zur Straße).

Ungünstiges 'Länge zu Durchmesser'-Verhältnis, Turbulenzen oder Turbulenzengefahr nach Regen usw.

sonstige Störfaktoren: Straßengraben offen mit Gewässer verbunden (in 1 oder mehr Richtungen). Gefahr, dass Otter diese Rinnen hochwandern und dann am Ende auf die Straße laufen.

Brückentyp: Rohrdurchlass Durchlaß Durchmesser: k.A.
Lichte Breite [m]: 1,7
Lichte Höhe [m]: 2 Brückenlänge [m]: 14
Bermen-Anzahl: keine
Bermenform: keine
keine
Bermen-Neigung: keine Bermen-Breite [m]: keine
keine
Bermen-Verfügbar: keine
keine

Bedeutung im Habitatverbund: sehr hoch
Verkehrsdichte: mittel
Brückenindex: 0,243
Durchlass-Tauglichkeit: ungeeignet

Priorität Festlegung: oberste Priorität
