# Einschätzung von Durchlass-Bauwerken und Gefährdung des Fischotters

Aufnahme Nummer: 2351-004 Aufnahme-Datum: 06.08.2010

Gewässername: Teufelsgraben  
Lage: Lüdwigshof  
Straße: K 16  
Kreisstraße  
Todfunde: 0

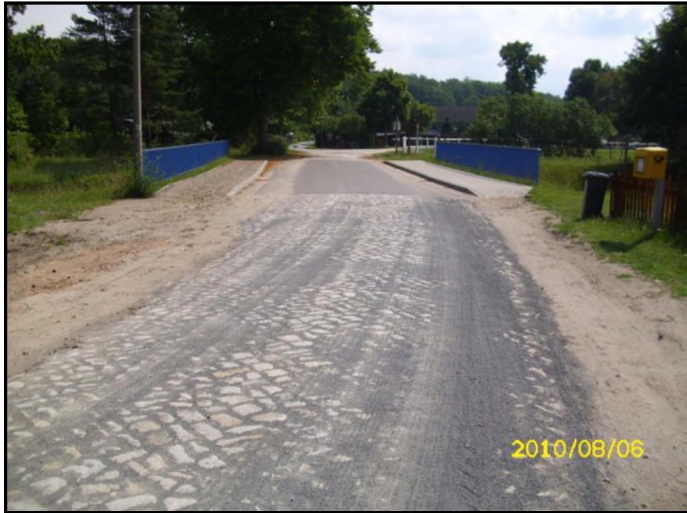
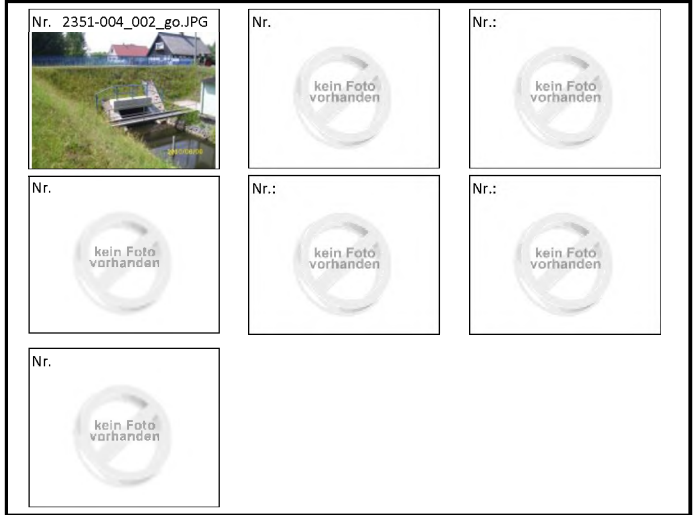
Nr.: 2351-004\_001\_go.JPG

Störfaktoren: Flutungsgefahr , Böschung ungünstig für wandernde Tiere (zum Gewässer steiler und tiefer als Böschung zur Straße) , Ungünstiges 'Länge zu Durchmesser'-Verhältnis

Uferlinie verengt oder wird vom Bauwerk unterbrochen

Brückentyp: Kastenbrücke Durchlaß Durchmesser: k.A.

Lichte Breite [m]: 3  
Lichte Höhe [m]: 1 Brückenlänge [m]: 13

Bedeutung im Habitatverbund: sehr hoch  
Verkehrsdichte: mittel  
Brückenindex: 0,231  
Durchlass-Tauglichkeit: ungeeignet

Geschwindigkeitsbegrenzung	<input checked="" type="checkbox"/>	Bermen an Ufer anbinden	<input type="checkbox"/>
Trockenröhre einbringen	<input type="checkbox"/>	Wiesenzufahrten verlegen	<input type="checkbox"/>
		Komplexmaßnahmen notwendig	<input type="checkbox"/>
