# Einschätzung von Durchlass-Bauwerken und Gefährdung des Fischotters

Aufnahme Nummer: 2431-002 Aufnahme-Datum: 12.05.2011

Gewässername: k.A.  
Lage: südl. Testorf  
Straße: K 7  
Kreisstraße  
Todfunde: 0

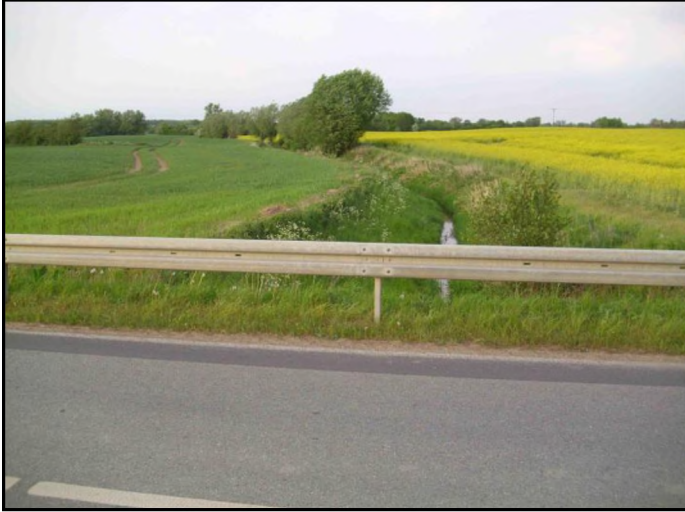
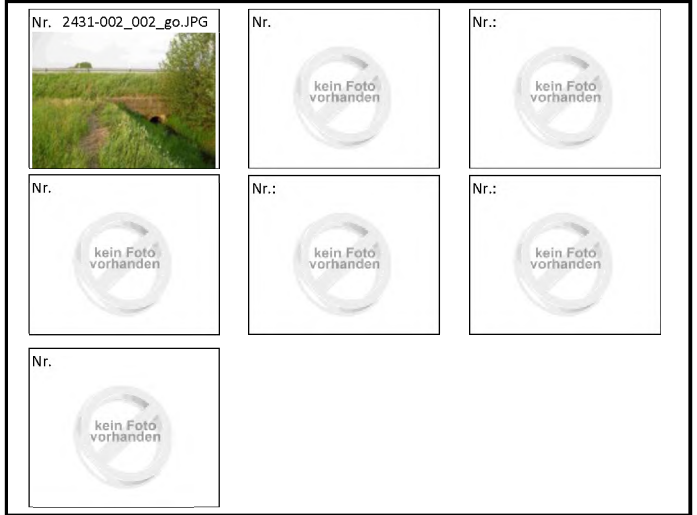
Nr.: 2431-002\_001\_go.JPG

Störfaktoren: Flutungsgefahr , Straßengraben offen mit Gewässer verbunden (in 1 oder mehr Richtungen). Gefahr, dass Otter diese Rinnen hochwandern und dann am Ende auf die Straße laufen.

Böschung ungünstig für wandernde Tiere (zum Gewässer steiler und tiefer als Böschung zur Straße).

Brückentyp: Rohrdurchlass Durchlaß Durchmesser: k.A.

Lichte Breite [m]: 1  
Lichte Höhe [m]: 0,5 Brückenlänge [m]: 12

Bedeutung im Habitatverbund: mittel  
Verkehrsdichte: mittel  
Brückenindex: 0,042  
Durchlass-Tauglichkeit: ungeeignet

Geschwindigkeitsbegrenzung	<input type="checkbox"/>	Bermen an Ufer anbinden	<input type="checkbox"/>
Trockenröhre einbringen	<input checked="" type="checkbox"/>	Wiesenzufahrten verlegen	<input type="checkbox"/>
		Komplexmaßnahmen notwendig	<input type="checkbox"/>
