Einschätzung von Durchlass-Bauwerken und Gefährdung des Fischotters

Aufnahme Nummer: 2433-008 Aufnahme-Datum: 10.02.2011

Gewässername: k.A.
Lage: Kothendorf
Straße: K 61
Kreisstraße
Todfunde: 0

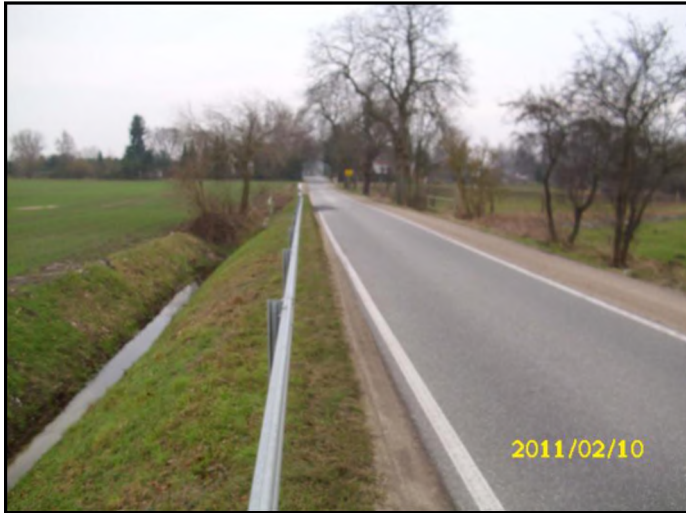
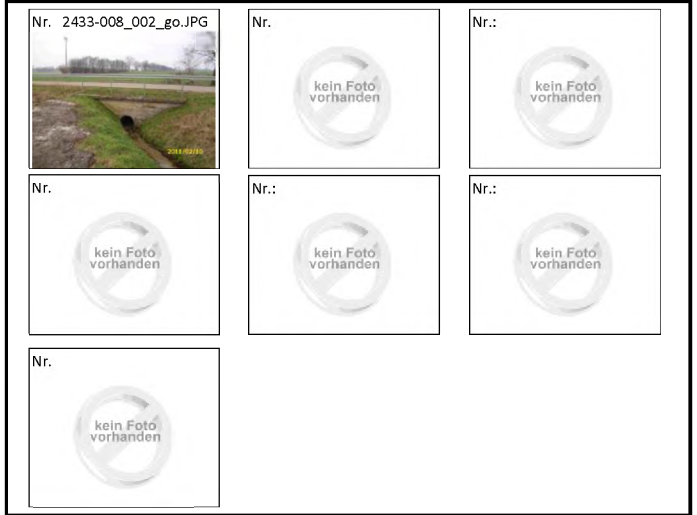
Nr.: 2433-008_001_go.JPG

Störfaktoren: Flutungsgefahr , Ungünstiges 'Länge zu Durchmesser'-Verhältnis

Knick im Gewässerverlauf. Gefahr, dass Otter den kürzesten Weg wählen , Zufahrt Wiese/Feld, der Otter aus dem Wasser und damit auf die Böschung und dichter an die Straße führt.

sonstige Störfaktoren: Straßengraben offen mit Gewässer verbunden (in 1 oder mehr Richtungen). Gefahr, dass Otter diese Rinnen hochwandern und dann am Ende auf die Straße laufen.

Brückentyp: Rohrdurchlass Durchlaß Durchmesser: k.A.

Lichte Breite [m]: 0,9
Lichte Höhe [m]: 0,7 Brückenlänge [m]: 8

Bedeutung im Habitatverbund: gering
Verkehrsdichte: mittel
Brückenindex: 0,079
Durchlass-Tauglichkeit: ungeeignet

Geschwindigkeitsbegrenzung	<input type="checkbox"/>	Bermen an Ufer anbinden	<input type="checkbox"/>
Trockenröhre einbringen	<input checked="" type="checkbox"/>	Wiesenzufahrten verlegen	<input type="checkbox"/>
		Komplexmaßnahmen notwendig	<input type="checkbox"/>
