Einschätzung von Durchlass-Bauwerken und Gefährdung des Fischotters

Aufnahme Nummer: 2435-004

Aufnahme-Datum: 02.08.2011

Gewässername: k.A.
Lage: Banzkow west
Straße: K 30
Kreisstraße
Todfunde: 0

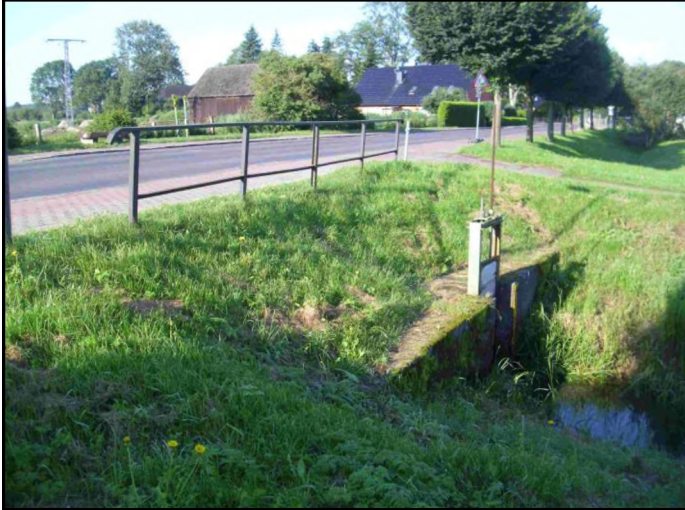
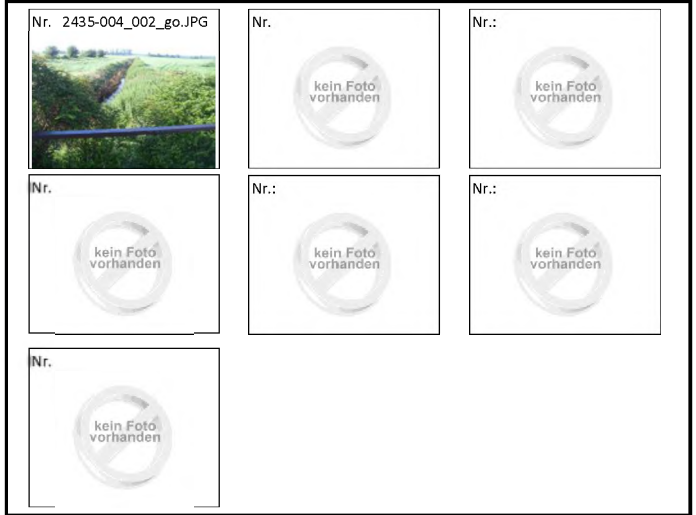
Nr.: 2435-004_001_go.JPG

Störfaktoren: Wehr/Stau, Böschung ungünstig für wandernde Tiere (zum Gewässer steiler und tiefer als Böschung zur Straße).

Brückentyp: Rohrdurchlass

Bedeutung im Habitatverbund: sehr hoch
Verkehrsdichte: mittel
Brückenindex: 0
Durchlass-Tauglichkeit: ungeeignet

Priorität Festlegung: sehr hoch
