Einschätzung von Durchlass-Bauwerken und Gefährdung des Fischotters

Aufnahme Nummer: 2435-012 Aufnahme-Datum: 02.08.2011

Gewässername: Amtsgraben
Lage: Crivitz west Bahn
Straße: k.A.
Gleisanlage
Todfunde: 0

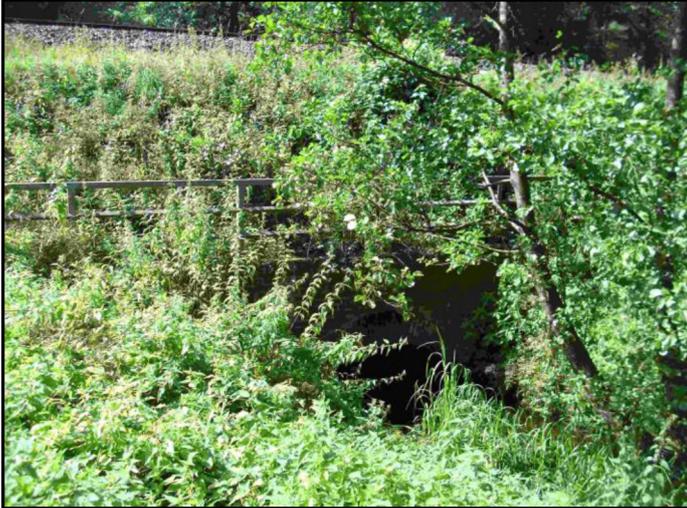
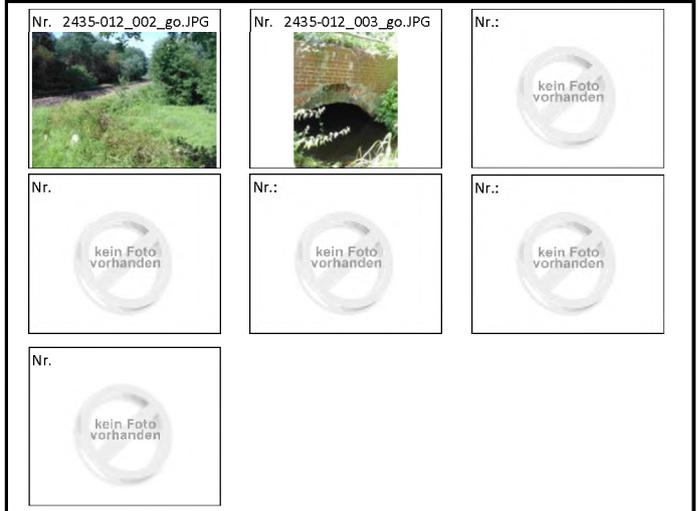
Nr.: 2435-012_001_go.JPG

Störfaktoren: Flutungsgefahr, Ungünstiges 'Länge zu Durchmesser'-Verhältnis

Brückentyp: Bogenbrücke Durchlaß Durchmesser: k.A.

Lichte Breite [m]: 2
Lichte Höhe [m]: 0,4 Brückenlänge [m]: 10

Bedeutung im Habitatverbund: sehr hoch
Verkehrsdichte: gering
Brückenindex: 0,08
Durchlass-Tauglichkeit: ungeeignet

Priorität Festlegung: hoch
