# Einschätzung von Durchlass-Bauwerken und Gefährdung des Fischotters

Aufnahme Nummer: 2437-015 Aufnahme-Datum: 02.03.2011

Gewässername: k.A.  
Lage: Wozinkel Bahlenrade  
Straße: k.A.  
sonstige Straße  
Todfunde: 0

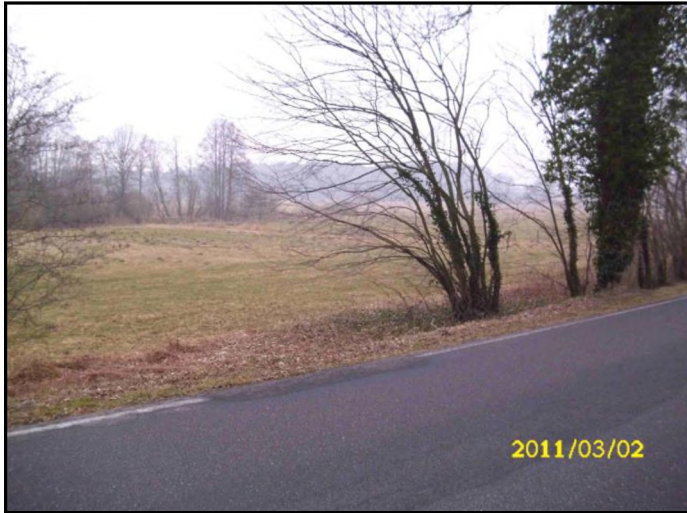
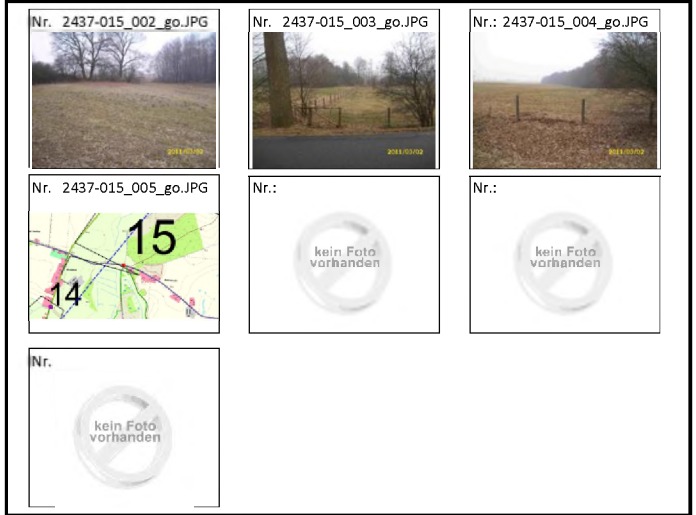
Nr.: 2437-015\_001\_go.JPG

sonstige Störfaktoren: Durchlass fehlt

Brückentyp: kein Durchlass Durchlaß Durchmesser: k.A.

Bedeutung im Habitatverbund: mittel  
Verkehrsdichte: mittel  
Brückenindex: 0  
Durchlass-Tauglichkeit: ungeeignet

Wichtiger Punkt, der verschiedene Populationen verbindet. Wasserscheide. Zahl der wandernden Tiere möglicherweise gering, jedoch von hoher Bedeutung für die Art.

Geschwindigkeitsbegrenzung	<input type="checkbox"/>	Bermen an Ufer anbinden	<input type="checkbox"/>
Trockenröhre einbringen	<input checked="" type="checkbox"/>	Wiesenzufahrten verlegen	<input type="checkbox"/>
		Komplexmaßnahmen notwendig	<input type="checkbox"/>
