# Einschätzung von Durchlass-Bauwerken und Gefährdung des Fischotters

Aufnahme Nummer: 2439-010 Aufnahme-Datum: 28.02.2011

Gewässername: k.A.  
Lage: Klein Wangelin west Grundberg  
Straße: k.A.  
sonstige Straße  
Todfunde: 0

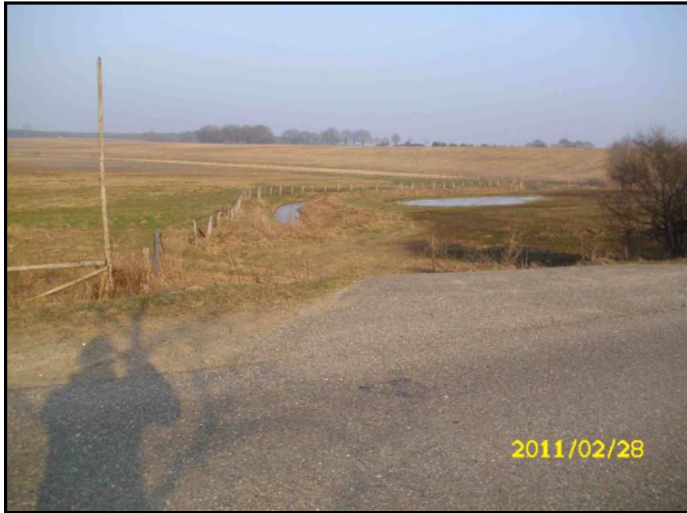
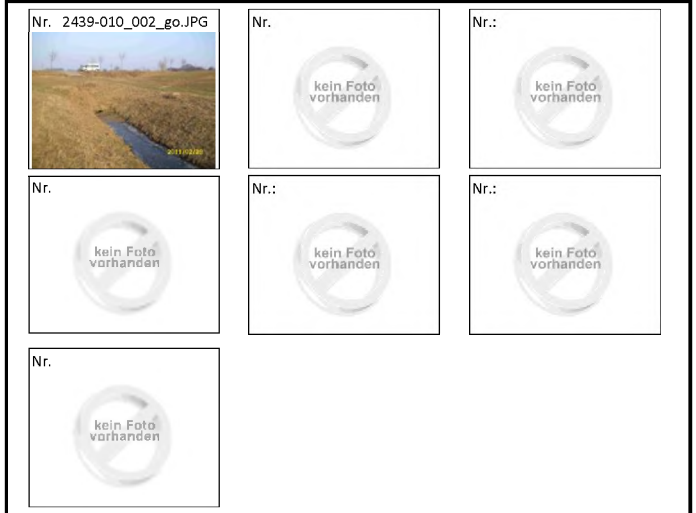
Nr.: 2439-010\_001\_go.JPG

Brückentyp: Rohrdurchlass Durchlaß Durchmesser: k.A.

Bedeutung im Habitatverbund: mittel  
Verkehrsdichte: gering  
Brückenindex: 0  
Durchlass-Tauglichkeit: ungeeignet

Geschwindigkeitsbegrenzung	<input type="checkbox"/>	Bermen an Ufer anbinden	<input type="checkbox"/>
Trockenröhre einbringen	<input checked="" type="checkbox"/>	Wiesenzufahrten verlegen	<input type="checkbox"/>
		Komplexmaßnahmen notwendig	<input type="checkbox"/>
