# Einschätzung von Durchlass-Bauwerken und Gefährdung des Fischotters

Aufnahme Nummer: 2439-026 Aufnahme-Datum: 21.02.2011

Gewässername: Grenzgraben  
Lage: östl. Karow (Grenzgraben NSG)  
Straße: k.A.  
Gleisanlage  
Todfunde: 0

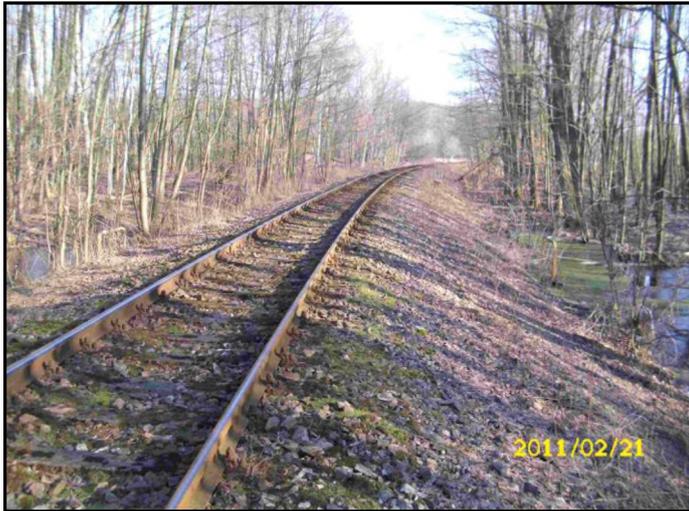
Nr.: 2439-026\_001\_go.JPG

Störfaktoren: Durchlass vollständig geflutet , Straßengraben offen mit Gewässer verbunden (in 1 oder mehr Richtungen). Gefahr, dass Otter diese Rinnen hochwandern und dann am Ende auf die Straße laufen.

Durchlass vollständig geflutet?

Brückentyp: Rohrdurchlass Durchlaß Durchmesser: k.A.

Bedeutung im Habitatverbund: sehr hoch  
Verkehrsdichte: gering  
Brückenindex: 0  
Durchlass-Tauglichkeit: ungeeignet

| Kastendurchlass/Maul beids. Berme | <input checked="" type="checkbox"/> | Verrohrung öffnen | <input type="checkbox"/> |
| Trockenröhre einbringen | <input checked="" type="checkbox"/> | Wiesenzufahrten verlegen | <input type="checkbox"/> |
