# Einschätzung von Durchlass-Bauwerken und Gefährdung des Fischotters

Aufnahme Nummer: 2440-002 Aufnahme-Datum: 26.02.2009

Gewässername: Verbindungsgraben zum Drewitzer See  
Lage: DL bei Alt Schwerin  
Straße: A 19  
Autobahn  
Todfunde: 1

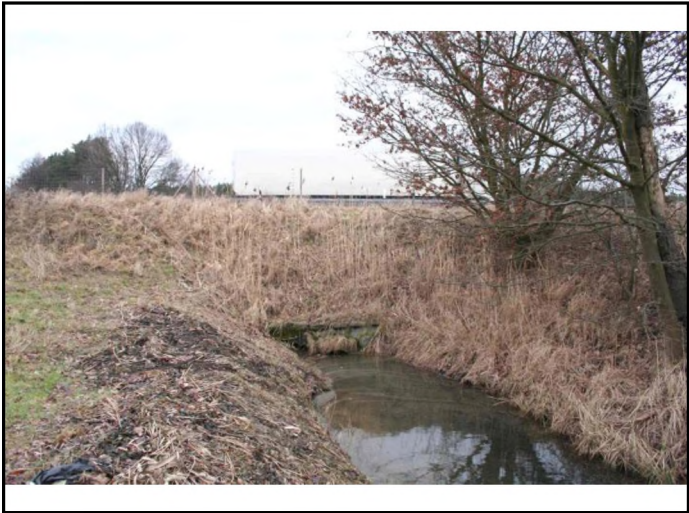
Nr.: 2440-002\_001\_he.JPG

sonstige Störfaktoren: DL submers

☒ Durchlass vollständig geflutet?

Brückentyp: Rohrdurchlass Durchlaß Durchmesser: 1

Bedeutung im Habitatverbund: sehr hoch  
Verkehrsdichte: praktisch unpässierbar  
Brückenindex: 0  
Durchlass-Tauglichkeit: unpässierbar

"Wechsel am Aufgang. Trockenröhren können nur Notlösung sein. Wegen verschiedener Totfunde im Umfeld beidseitig des Grabens. Eigentlich Brücke mit beidseitig durchgehenden Uferstreifen notwendig. Leitzaun fischotterdicht gestalten."
