Einschätzung von Durchlass-Bauwerken und Gefährdung des Fischotters

Aufnahme Nummer: 2440-014 Aufnahme-Datum: 19.04.2009

Gewässername: k.A.
Lage: in Nossentin
Straße: L 205
Landesstraße
Totfunde: 0

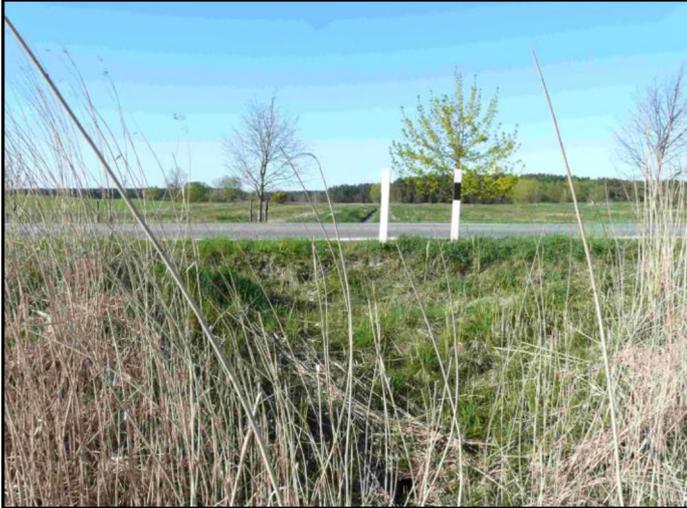
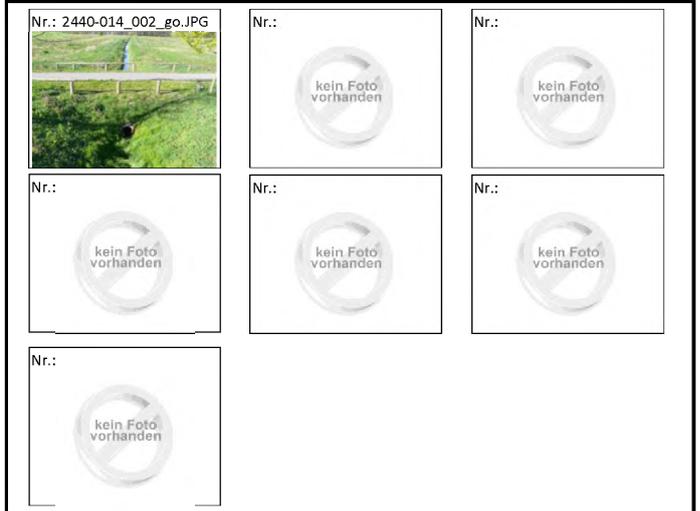
Nr.: 2440-014_001_go.JPG

sonstige Störfaktoren: Durchlaß submers

Brückentyp: Rohrdurchlass Durchlaß Durchmesser: 0,4
Rohrdurchlass

Lichte Breite [m]: 0,4
Lichte Höhe [m]: 0,15 Brückenlänge [m]: 8
Bermen-Anzahl: keine
Bermenform: k.A.

Bedeutung im Habitatverbund: mittel
Verkehrsdichte: gering
Brückenindex: 0,008
Durchlass-Tauglichkeit: unpassierbar

Geschwindigkeitsbegrenzung	<input type="checkbox"/>	Bermen an Ufer anbinden	<input type="checkbox"/>
Trockenröhre einbringen	<input checked="" type="checkbox"/>	Wiesenzufahrten verlegen	<input type="checkbox"/>
		Komplexmaßnahmen notwendig	<input type="checkbox"/>

"Kürzlich parallel zur Straße Fahrradweg angelegt - ohne nutzbaren Durchlaß! Bei notwendiger Erneuerung der Straße/des DL diesen durch KDL mit einseitiger Berme ersetzen. Sollte der DL weitgehend trocken liegen, reicht Trockendurchlaß, jedoch nicht unter 0,8 m Durchmesser, dann Detailplanung erforderlich."
