# Einschätzung von Durchlass-Bauwerken und Gefährdung des Fischotters

Aufnahme Nummer: 2441-006

Gewässername: Grenzgraben  
Lage: südlich Baumgarten Höhe Grabowhöfe  
Straße: B 108  
Bundesstraße  
Totfunde: 0

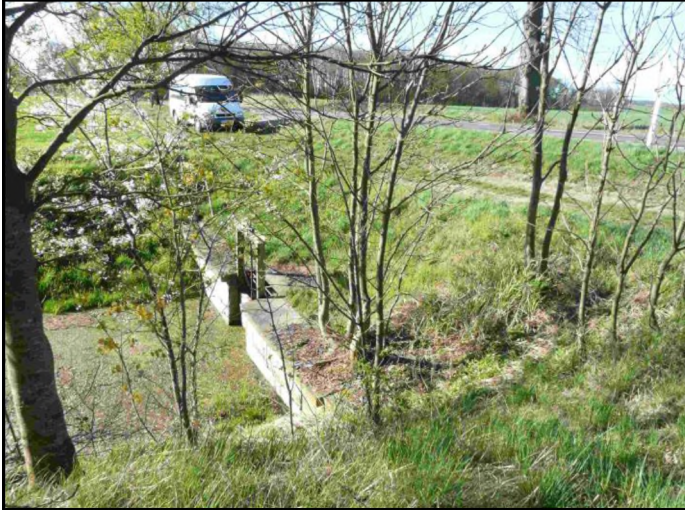
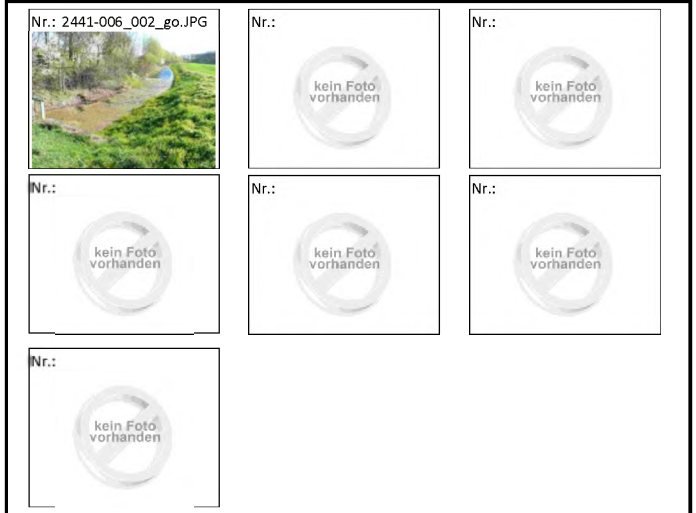
Nr.: 2441-006\_001\_go.JPG

Brückentyp: Rohrdurchlass  
Durchlaß Durchmesser: k.A.

Lichte Breite [m]: 0  
Lichte Höhe [m]: 0  
Bermen-Anzahl: keine  
Bermenform: k.A.  
Brückenlänge [m]: 15

Bedeutung im Habitatverbund: gering  
Verkehrsdichte: gering  
Brückenindex: 0  
Durchlass-Tauglichkeit: unpassierbar

"Insgesamt Komplexmaßnahmen, auch wenn einzelne Maßnahmen benannt werden können. Typisches Beispiel für einzelne, zu ändernde Parameter an einem Gefährdungspunkt. Wichtig ist der Fischotternachweis am Brückenaufgang! Leider ist bei der Erneuerung der B 1 04 hier keine Fischotterschutzmaßnahme erfolgt - warum nicht? Maßnahmen zusammen ergeben für Fischotter und andere Arten sinnvolle Lösung: Verrohrung öffnen; Verlegen des Wehres; Verlegen der Wiesen-/Feldzufahrt; Lösung für den nahen Feuchtwald mit Wechs el unter Straße auch für andere Arten"
