Einschätzung von Durchlass-Bauwerken und Gefährdung des Fischotters

Aufnahme Nummer: 2441-011

Gewässername: Grenzgraben
Lage: Seestraße östlich Jabelscher See
Straße: Dorfverbindung
sonstige Straße
Todfunde: 0

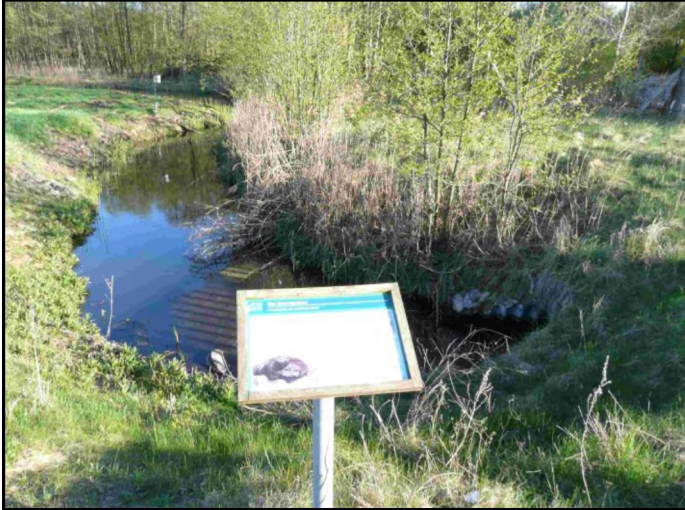
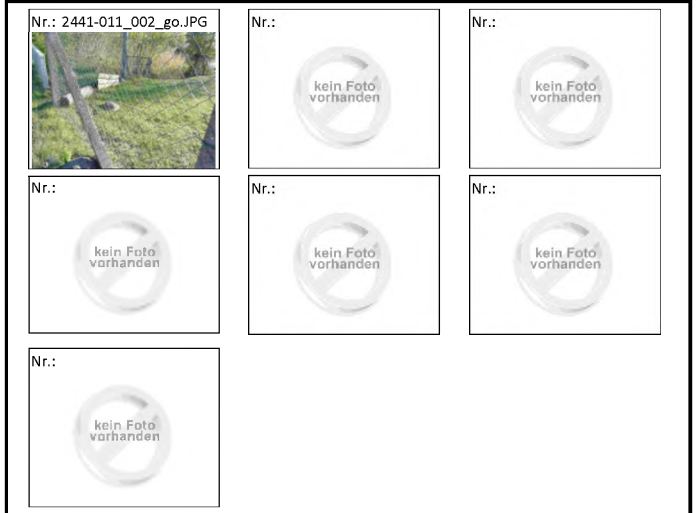
Nr.: 2441-011_001_go.JPG

Brückentyp: Maulprofil

Durchlaß Durchmesser: 1,2

Lichte Breite [m]: 0,8
Lichte Höhe [m]: 0,4

Bedeutung im Habitatverbund: hoch
Verkehrsdichte: sehr gering
Brückenindex: 0,032
Durchlass-Tauglichkeit: wenig geeignet

"bestehenden Grundstückszaun anpassen, so daß am Ufer laufende Otter nicht AUF die Straße geleitet werden, sondern darunter. Markierstruktur unter der Straße schaffen. Durchlaß bei Neubau offensichtlich zu klein dimensioniert - schade."
