Einschätzung von Durchlass-Bauwerken und Gefährdung des Fischotters

Aufnahme Nummer: 2441-013

Gewässername: Kranichgraben
Lage: südöstlich Neu Gaarz
Straße: Dorfverbindung
sonstige Straße
Todfunde: 0

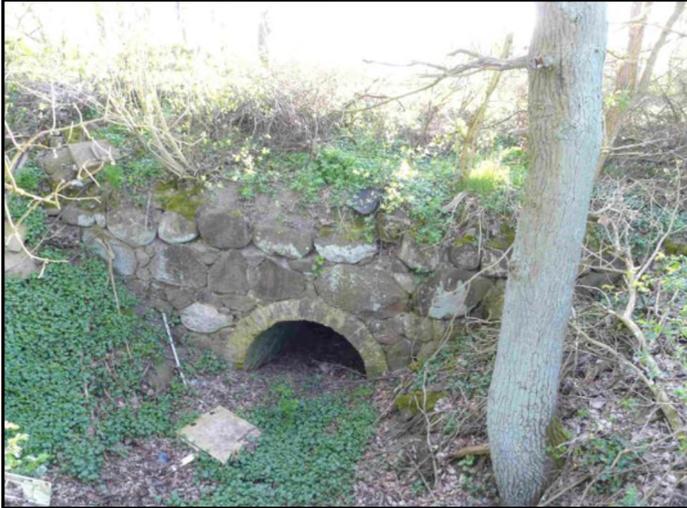
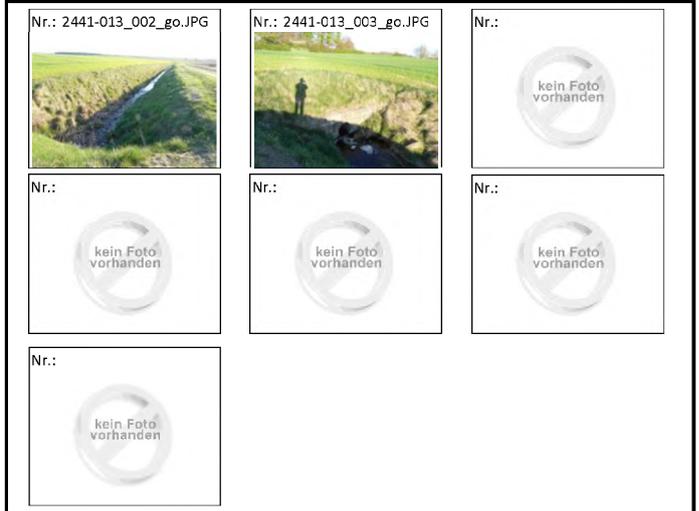
Nr.: 2441-013_001_go.JPG

Brückentyp: Rohrdurchlass

Durchlaß Durchmesser: 1

Brückenlänge [m]: 12

Bedeutung im Habitatverbund: mittel
Verkehrsdichte: sehr gering
Brückenindex: 0
Durchlass-Tauglichkeit: unpassierbar

"Fischotternachweis nicht sicher, nur Wechsel erkennbar, keine Artzuordnung. Freilegen und Freihalten des Trockendurchlasses. Perspektivisch passierbaren Durchlaß schaffen. Kein Ausbau des Weges/der Straße!"
