Einschätzung von Durchlass-Bauwerken und Gefährdung des Fischotters

Aufnahme Nummer: 2441-015

Aufnahme-Datum: 20.04.2009

Gewässername: k.A.
Lage: nordwestlich Alte Ziegelei Grabowhöfe
Straße: k.A.
Bahntrasse
Todfunde: 0

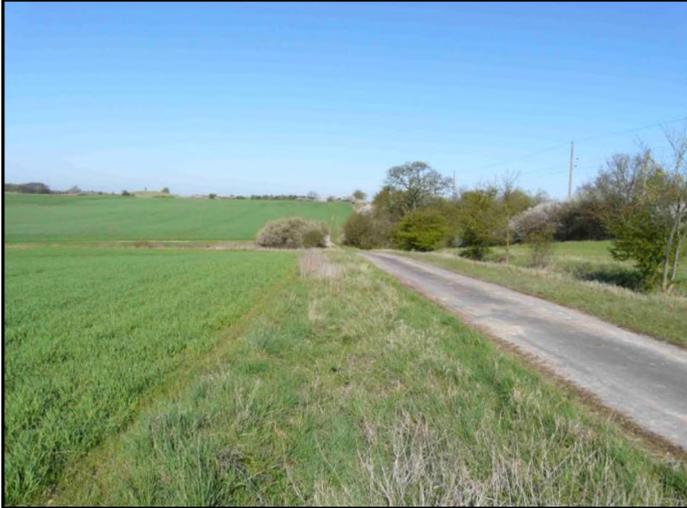
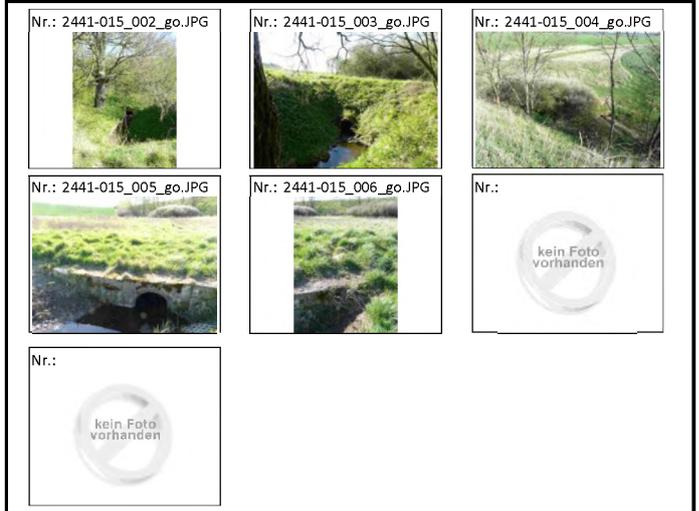
Nr.: 2441-015_001_go.JPG

Brückentyp: Kastendurchlass
Rohrdurchlass

Lichte Breite [m]: 1,2
Lichte Höhe [m]: 0,8
Bermen-Anzahl: keine
Bermenform: k.A.

Brückenlänge [m]: 30

Bedeutung im Habitatverbund: gering
Verkehrsdichte: gering
Brückenindex: 0,032
Durchlass-Tauglichkeit: unpassierbar

Geschwindigkeitsbegrenzung	<input type="checkbox"/>	Wiesenzufahrten verlegen	<input type="checkbox"/>
Trockenröhre einbringen	<input checked="" type="checkbox"/>	Komplexmaßnahmen notwendig	<input checked="" type="checkbox"/>

"Detailplanung notwendig. Weg nicht ausbauen!"
