Einschätzung von Durchlass-Bauwerken und Gefährdung des Fischotters

Aufnahme Nummer: 2441-025 Aufnahme-Datum: 20.04.2009

Gewässername: Grenzgraben
Lage: südlich Grabowhöfe
Straße: Dorfverbindung
sonstige Straße
Totfunde: 0

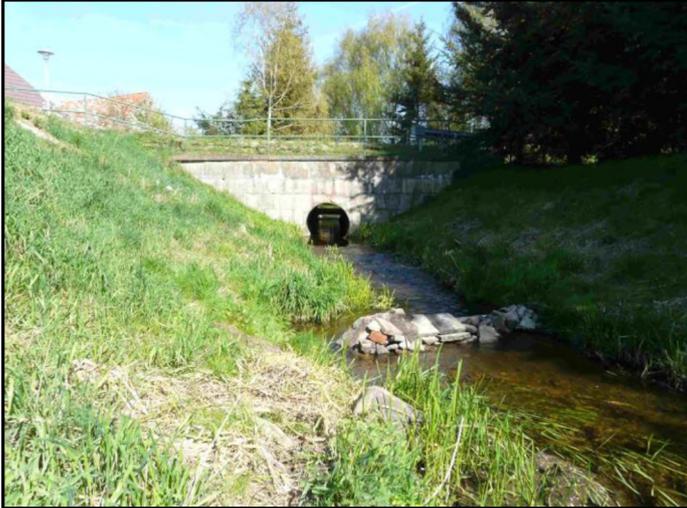
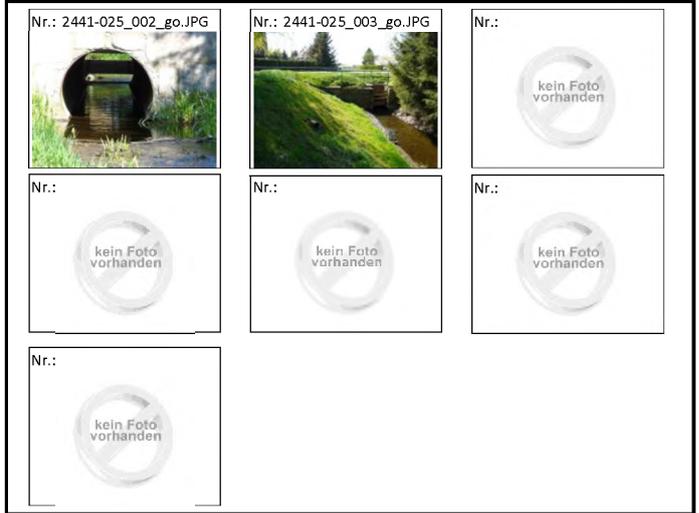
Nr.: 2441-025_001_go.JPG

Brückentyp: Rohrdurchlass Durchlaß Durchmesser: 1,2

Lichte Breite [m]: 0
Lichte Höhe [m]: 0 Brückenlänge [m]: 11
Bermen-Anzahl: keine
Bermenform: k.A.

Bedeutung im Habitatverbund: hoch
Verkehrsdichte: sehr gering
Brückenindex: 0
Durchlass-Tauglichkeit: unpassierbar

Priorität Festlegung: **mittel**

Trennung Wehr Durchlass	<input checked="" type="checkbox"/>	keine notwendig	<input type="checkbox"/>
Installation oberhalb Wehr	<input type="checkbox"/>	Markierstruktur Steinsch	<input type="checkbox"/>
Installation unterhalb Wehr	<input checked="" type="checkbox"/>	Markierstruktur Ufersubstrat	<input type="checkbox"/>
Entfernung Rechen	<input type="checkbox"/>	Markierstruktur Laufbohle fest	<input type="checkbox"/>
Entfernung sonstige Hindernisse	<input checked="" type="checkbox"/>	Markierstruktur Laufbohle schwimmend	<input type="checkbox"/>
Kastendurchlass/Maul eins. Berme	<input type="checkbox"/>	Markierstruktur Podest	<input type="checkbox"/>
Kastendurchlass/Maul beids. Berme	<input checked="" type="checkbox"/>	Verrohrung öffnen	<input type="checkbox"/>
Markierstruktur einseitig	<input type="checkbox"/>	Leit-/Schutzzäune notwendig	<input type="checkbox"/>
Markierstruktur beidseitig	<input type="checkbox"/>	Leitstrukturen/ -senken einrichten	<input type="checkbox"/>

Geschwindigkeitsbegrenzung	<input type="checkbox"/>	Bermen an Ufer anbinden	<input type="checkbox"/>
Trockenröhre einbringen	<input type="checkbox"/>	Wiesenzufahrten verlegen	<input type="checkbox"/>
		Komplexmaßnahmen notwendig	<input checked="" type="checkbox"/>
