# Einschätzung von Durchlass-Bauwerken und Gefährdung des Fischotters

Aufnahme Nummer: 2442-006 Aufnahme-Datum: 16.04.2009

Gewässername: k.A.  
Lage: südlich Schmachthagen  
Straße: Dorfverbindung  
sonstige Straße  
Totfunde: 0

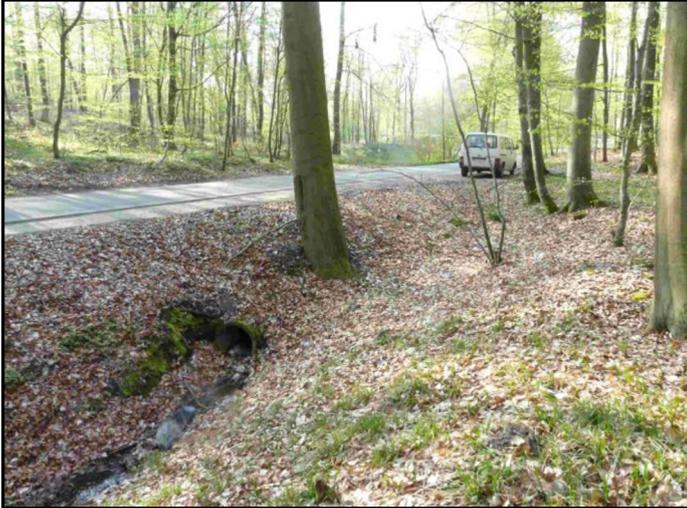
Nr.: 2442-006\_001\_go.JPG

Brückentyp: Rohrdurchlass Durchlaß Durchmesser: k.A.

Lichte Breite [m]: 0  
Lichte Höhe [m]: 0 Brückenlänge [m]: 30  
Bermen-Anzahl: keine  
Bermenform: k.A.

Bedeutung im Habitatverbund: gering  
Verkehrsdichte: sehr gering  
Brückenindex: 0  
Durchlass-Tauglichkeit: unpassierbar

Geschwindigkeitsbegrenzung	<input type="checkbox"/>	Bermen an Ufer anbinden	<input type="checkbox"/>
Trockenröhre einbringen	<input type="checkbox"/>	Wiesenzufahrten verlegen	<input type="checkbox"/>
		Komplexmaßnahmen notwendig	<input checked="" type="checkbox"/>

"ggf. Graben rechtwinklig unter Straße verlegen, Detailplanung erforderlich"
