Einschätzung von Durchlass-Bauwerken und Gefährdung des Fischotters

Aufnahme Nummer: 2443-003

Aufnahme-Datum: 26.02.2009

Gewässername: k.A.
Lage: westlich Trompetenberg Klein Varchow
Straße: Dorfverbindung
sonstige Straße
Todfunde: 1

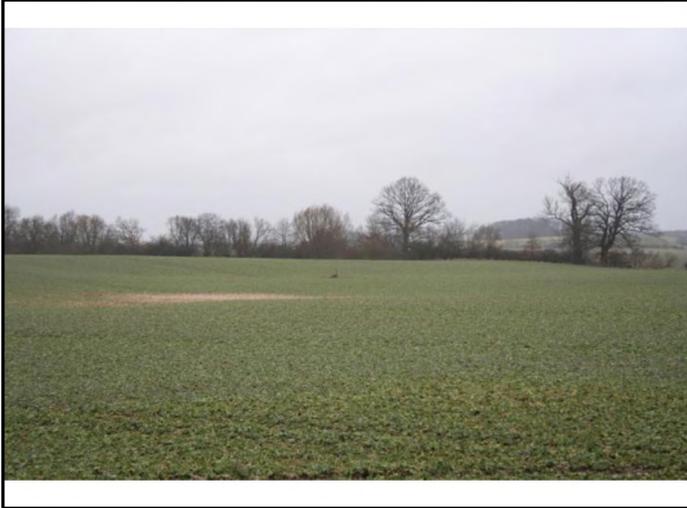
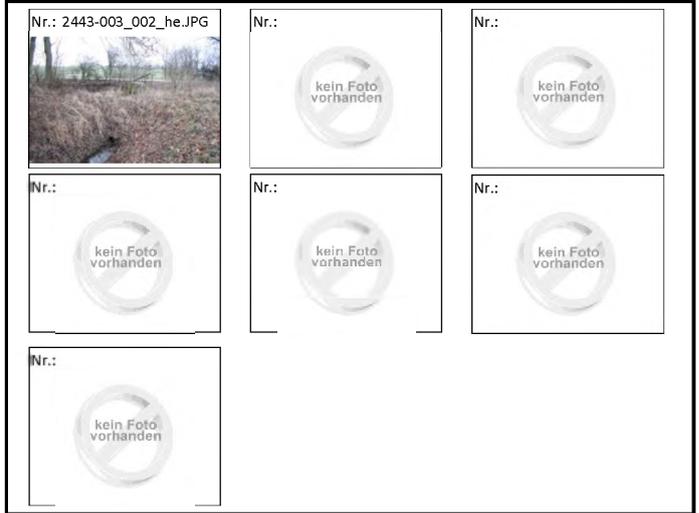
Nr.: 2443-003_001_he.JPG

Brückentyp: Rohrdurchlass
Durchlaß Durchmesser: 0,4

Lichte Breite [m]: 0,3
Lichte Höhe [m]: 0,2
Bermen-Anzahl: keine
Bermenform: k.A.

Passagemöglichkeit für: keine
Bottleneck:
Fähengebiet:

Bedeutung im Habitatverbund: gering
Verkehrsdichte: sehr gering
Brückenindex: 0
Durchlass-Tauglichkeit: unpassierbar

"Gefährdung gering wegen geringer Verkehrsdichte; Überquerung der Straße jedoch zwingend"

Geschwindigkeitsbegrenzung	<input type="checkbox"/>	Bermen an Ufer anbinden	<input type="checkbox"/>
Trockenröhre einbringen	<input checked="" type="checkbox"/>	Wiesenzufahrten verlegen	<input type="checkbox"/>
		Komplexmaßnahmen notwendig	<input type="checkbox"/>
