Einschätzung von Durchlass-Bauwerken und Gefährdung des Fischotters

Aufnahme Nummer: 2443-006

Aufnahme-Datum: 27.03.2009

Gewässername: k.A.
Lage: südlich Voßfeld
Straße: Landwirtschaftsweg
sonstige Straße
Todfunde: 0

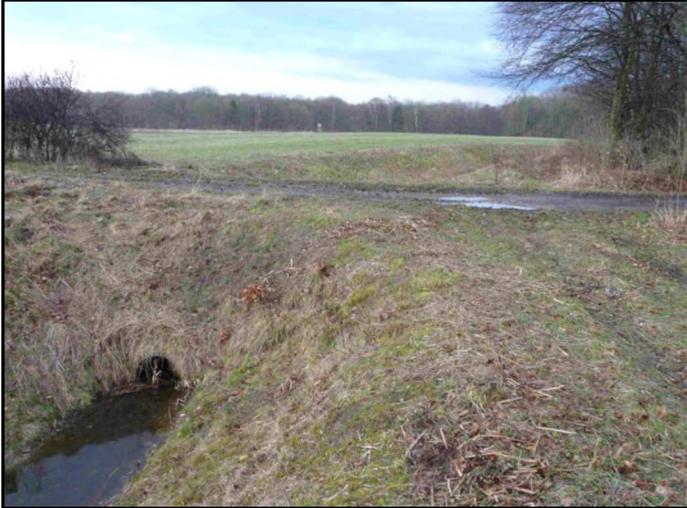
Nr.: 2443-006_001_go.JPG

Brückentyp: Rohrdurchlass

Lichte Breite [m]: 0,5
Lichte Höhe [m]: 0,3
Bermen-Anzahl: keine
Bermenform: k.A.

Brückenlänge [m]: 8

Bedeutung im Habitatverbund: hoch
Verkehrsdichte: sehr gering
Brückenindex: 0,019
Durchlass-Tauglichkeit: unpassierbar

"Beispeilaufnahme für notwendige Vergrößerung von Durchlässen bei Ausbau der Wege, auch bei ""nur"" landlichem Wegebau"
