Einschätzung von Durchlass-Bauwerken und Gefährdung des Fischotters

Aufnahme Nummer: 2443-008

Gewässername: Zufluß Ostpeene
Lage: südwestlich Groß Plasten
Straße: B 192
Bundesstraße
Totfunde: 0

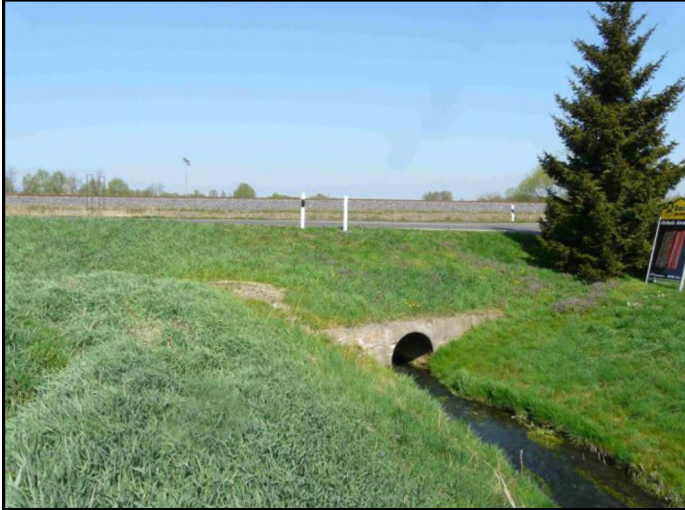
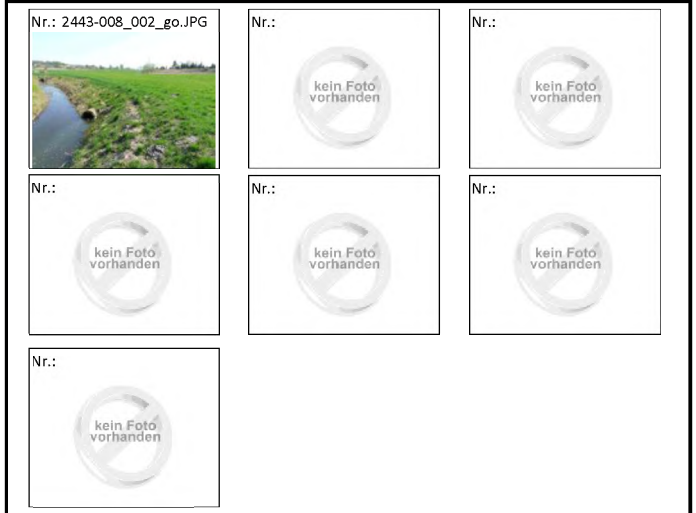
Nr.: 2443-008_001_go.JPG

Brückentyp: Rohrdurchlass
Durchlaß Durchmesser: 1

Brückenlänge [m]: 120

Bedeutung im Habitatverbund: hoch
Verkehrsdichte: hoch
Brückenindex: 0
Durchlass-Tauglichkeit: unpassierbar

"Graben bildet Verbund Ostpeene-Ostpeene, also Abkürzung im Wanderweg des selben Gewässers, ist daher für Biotopverbund von Bedeutung. Verrohrung aufheben oder wenigstens Leitenke nördlich Bahn, dann Trockenröhre durch Bahndamm und Straße, dadurch recht lang! Besser unter beiden Verkehrstrassen Kastendurchlaß mit wenigstens einseitiger Berme."
