Einschätzung von Durchlass-Bauwerken und Gefährdung des Fischotters

Aufnahme Nummer: 2444-003

Gewässername: Aalbach
Lage: nordöstlich Groß Helle
Straße: K 23
Kreisstraße
Todfunde: 0

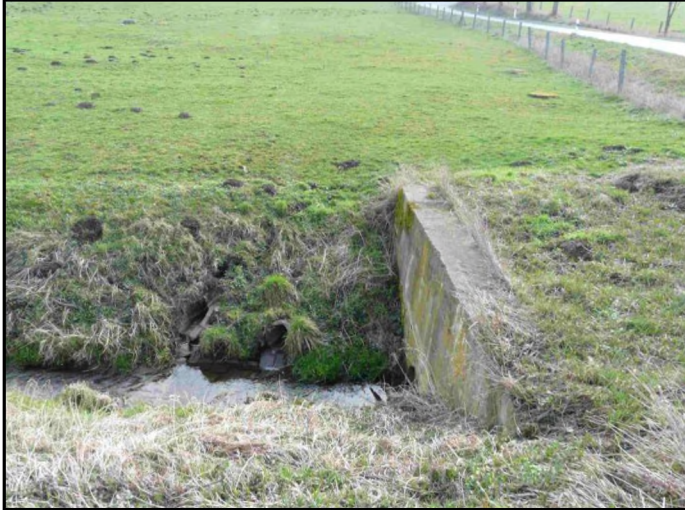
Nr.: 2444-003_001_go.JPG

Brückentyp: Rohrdurchlass
Durchlaß Durchmesser: k.A.

Lichte Breite [m]: 0,3
Lichte Höhe [m]: k.A.
Bermen-Anzahl: keine
Bermenform: k.A.
Brückenlänge [m]: 50

Bedeutung im Habitatverbund: sehr hoch
Verkehrsdichte: gering
Brückenindex: 0
Durchlass-Tauglichkeit: unpassierbar
