Einschätzung von Durchlass-Bauwerken und Gefährdung des Fischotters

Aufnahme Nummer: 2444-015 Aufnahme-Datum: 27.03.2009

Gewässername: k.A.
Lage: nordöstlich Einzelhof zwischen Penzlin und Krukow
Straße: B 192
Bundesstraße
Totfunde: 0

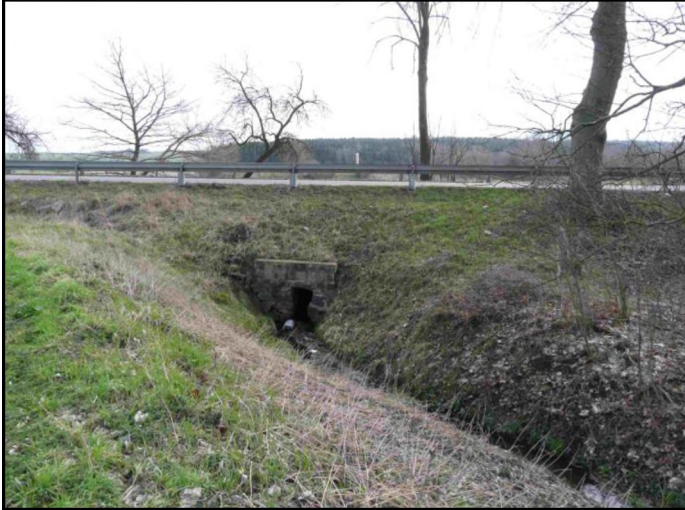
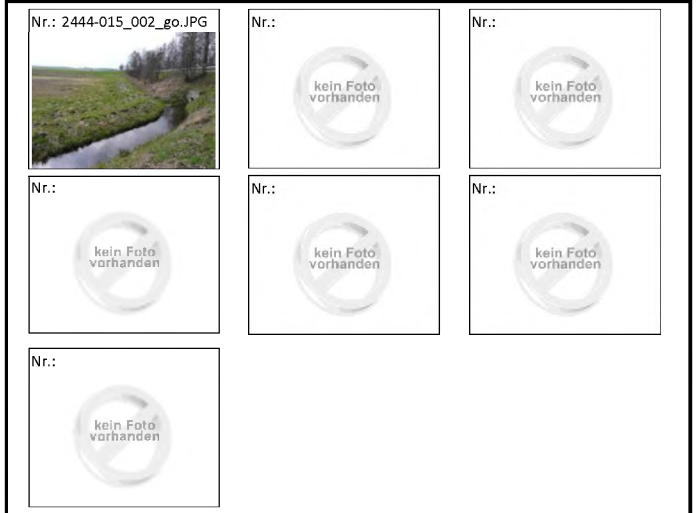
Nr.: 2444-015_001_go.JPG

Brückentyp: Kastendurchlass Durchlaß Durchmesser: k.A.

Lichte Breite [m]: 0,4
Lichte Höhe [m]: 1 Brückenlänge [m]: 17
Bermen-Anzahl: keine
Bermenform: k.A.

Bedeutung im Habitatverbund: hoch
Verkehrsdichte: sehr hoch
Brückenindex: 0,024
Durchlass-Tauglichkeit: wenig geeignet

Geschwindigkeitsbegrenzung	<input type="checkbox"/>	Bermen an Ufer anbinden	<input type="checkbox"/>
Trockenröhre einbringen	<input checked="" type="checkbox"/>	Wiesenzufahrten verlegen	<input type="checkbox"/>
		Komplexmaßnahmen notwendig	<input type="checkbox"/>
