Einschätzung von Durchlass-Bauwerken und Gefährdung des Fischotters

Aufnahme Nummer: 2444-017

Gewässername: Wurzenbach
Lage: südwestlich Penzlin
Straße: Stadtzufahrt
sonstige Straße
Todfunde: 0

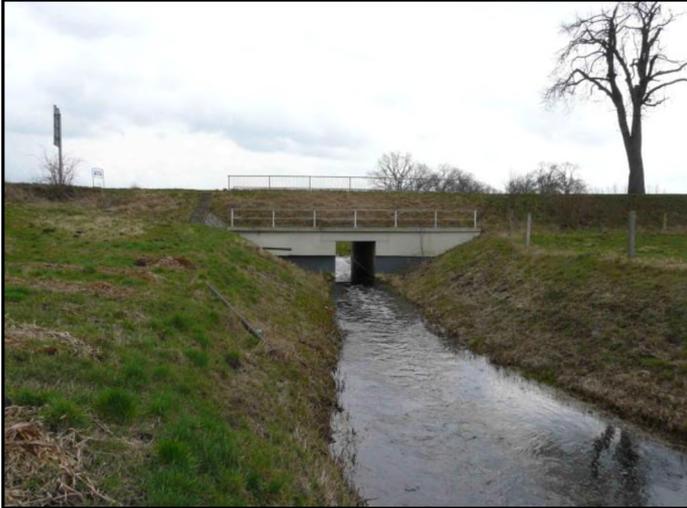
Nr.: 2444-017_001_go.JPG

Brückentyp: Kastenbrücke
Durchlaß Durchmesser: k.A.
Lichte Breite [m]: 2
Lichte Höhe [m]: 2
Bermen-Anzahl: keine
Bermenform: k.A.
Brückenlänge [m]: 20
Bermen-Neigung: k.A.
Bermen-Breite [m]: k.A.
Bermen-Verfügbar: k.A.

Bedeutung im Habitatverbund: sehr hoch
Verkehrsdichte: sehr gering
Brückenindex: 0,2
Durchlass-Tauglichkeit: unpassierbar

Geschwindigkeitsbegrenzung	<input type="checkbox"/>	Bermen an Ufer anbinden	<input type="checkbox"/>
Trockenröhre einbringen	<input type="checkbox"/>	Wiesenzufahrten verlegen	<input type="checkbox"/>
		Komplexmaßnahmen notwendig	<input checked="" type="checkbox"/>

"Markierstrukturen: Detailplanungen notwendig; Sehr hohe Bedeutung im Biotopverbund als Umgehung des Stadtkerns"
