Einschätzung von Durchlass-Bauwerken und Gefährdung des Fischotters

Aufnahme Nummer: 2446-014

Aufnahme-Datum: 12.03.2009

Gewässername: Rowabach
Lage: südöstlich Sponholz
Straße: B 104
Bundesstraße
Todfunde: 0

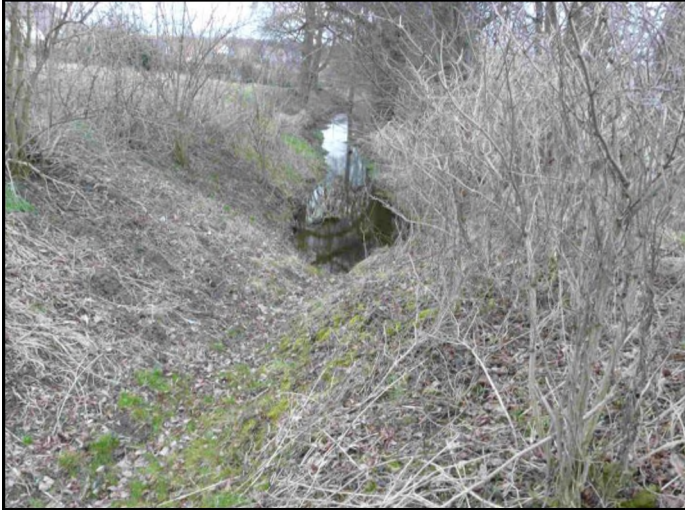
Nr.: 2446-014_001_go.JPG

Brückentyp: Kastendurchlass

Lichte Breite [m]: 1,5
Lichte Höhe [m]: 0,2

Bedeutung im Habitatverbund: hoch
Verkehrsdichte: mittel
Brückenindex: 0,02
Durchlass-Tauglichkeit: unpassierbar

"Vorhandenen Kastendurchlaß reinigen von Unrat, Laub usw., dann kann er als Trockendurchlaß fungieren. Öffnen der Verrohrung notwendig, um den Graben als Leitstruktur bis zum Durchlaß zu führen."
