Einschätzung von Durchlass-Bauwerken und Gefährdung des Fischotters

Aufnahme Nummer: 2447-005 Aufnahme-Datum: 11.03.2009

Gewässername: k.A.
Lage: Groß Daberkow
Straße: k.A.
Bahntrasse
Todfunde: 0

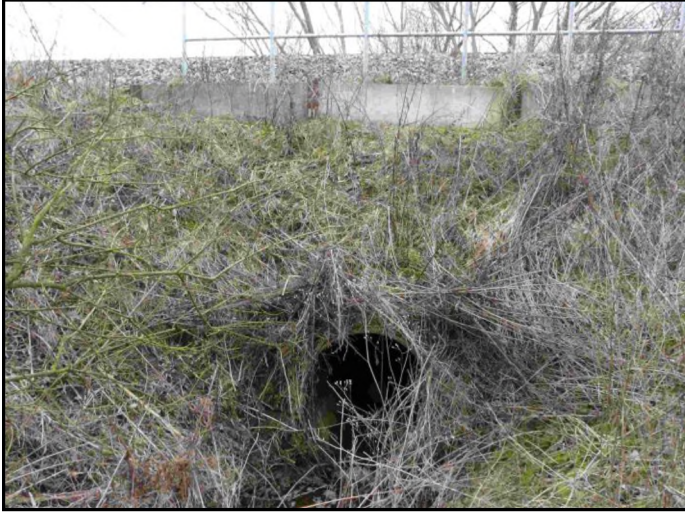
Nr.: 2447-005_001_go.JPG

Brückentyp: Rohrdurchlass Durchlaß Durchmesser: 1
Lichte Breite [m]: 1
Lichte Höhe [m]: 0,9 Brückenlänge [m]: 13
Bermen-Anzahl: keine
Bermenform: k.A.
Bermen-Neigung: k.A. Bermen-Breite [m]: k.A.
Bermen-Verfügbar: k.A.

Bedeutung im Habitatverbund: mittel
Verkehrsdichte: gering
Brückenindex: 0,069
Durchlass-Tauglichkeit: ungeeignet

Geschwindigkeitsbegrenzung	<input type="checkbox"/>	Bermen an Ufer anbinden	<input type="checkbox"/>
Trockenröhre einbringen	<input type="checkbox"/>	Wiesenzufahrten verlegen	<input type="checkbox"/>
		Komplexmaßnahmen notwendig	<input checked="" type="checkbox"/>

"mehrere Wildwechsel über Gleise; Bei Neubau Brücke mit beidseitigen Bermen, auch für andere Arten"
