Einschätzung von Durchlass-Bauwerken und Gefährdung des Fischotters

Aufnahme Nummer: 2447-011

Aufnahme-Datum: 11.03.2009

Gewässername: k.A.
Lage: in Golm
Straße: L 281
Landesstraße
Totfunde: 0

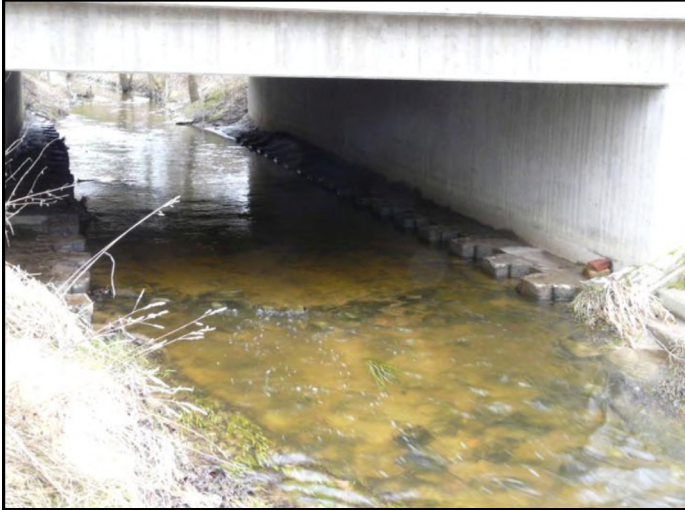
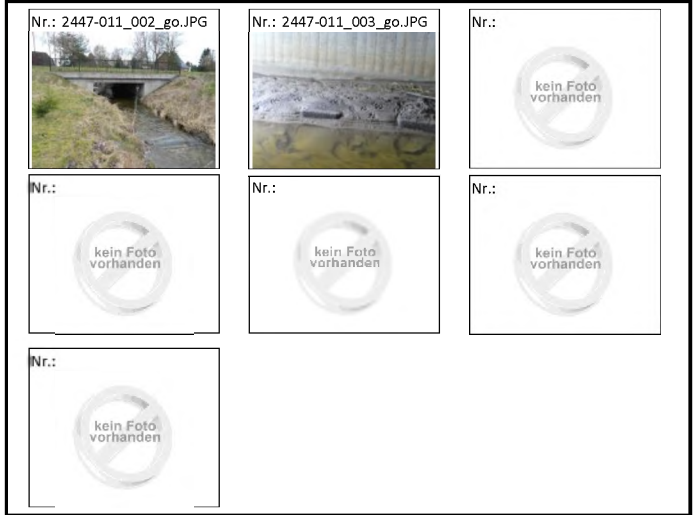
Nr.: 2447-011_001_go.JPG

Brückentyp: Kastenbrücke

Lichte Breite [m]: 4
Lichte Höhe [m]: 1,8
Bermen-Anzahl: beidseitig
Bermenform: Podest

Bermen-Verfügbar: wechselnd, mehr troc

Bedeutung im Habitatverbund: gering
Verkehrsdichte: gering
Brückenindex: 0,48
Durchlass-Tauglichkeit: bedingt geeignet

"ggf. einseitig (rechts) Berme ca. 20 cm höher gestalten, damit auch bei hohen Wasserständen Markierstruktur verfügbar ist."
