Einschätzung von Durchlass-Bauwerken und Gefährdung des Fischotters

Aufnahme Nummer: 2447-015 Aufnahme-Datum: 11.03.2009

Gewässername: Zarowbach
Lage: östlich Neetzka
Straße: ländlicher Weg
Bahntrasse
Todfunde: 0

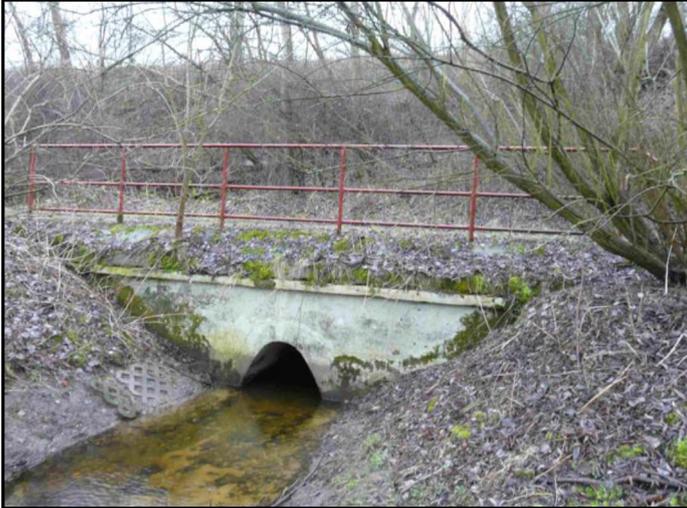
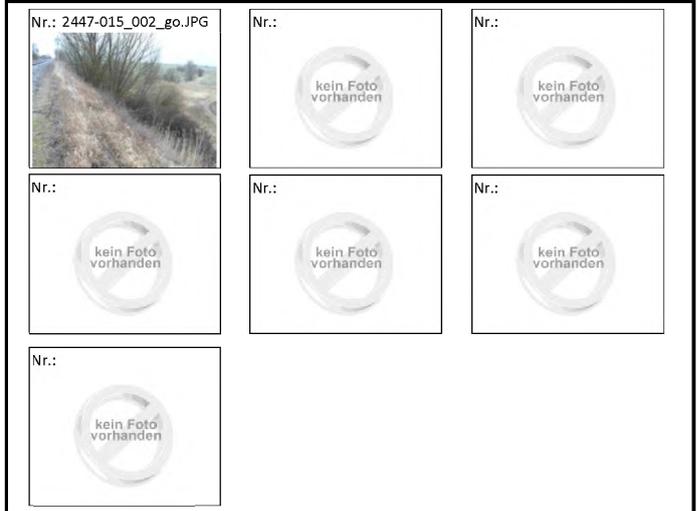
Nr.: 2447-015_001_go.JPG

Brückentyp: Rohrdurchlass Durchlaß Durchmesser: 1

Lichte Breite [m]: 0,8
Lichte Höhe [m]: 0,6 Brückenlänge [m]: 20
Bermen-Anzahl: keine
Bermenform: k.A.

Bedeutung im Habitatverbund: gering
Verkehrsdichte: sehr gering
Brückenindex: 0,024
Durchlass-Tauglichkeit: unpassierbar

Geschwindigkeitsbegrenzung	<input type="checkbox"/>	Bermen an Ufer anbinden	<input type="checkbox"/>
Trockenröhre einbringen	<input type="checkbox"/>	Wiesenzufahrten verlegen	<input type="checkbox"/>
		Komplexmaßnahmen notwendig	<input checked="" type="checkbox"/>

"Wenig Verkehr. Mehrere intensiv genutzte Wildwechsel machen eine Brücke notwendig, die auch von Wildschwein, Reh ... Genutzt werden kann."
