# Einschätzung von Durchlass-Bauwerken und Gefährdung des Fischotters

Aufnahme Nummer: 2448-005 Aufnahme-Datum: 29.07.2010

Gewässername: k.A.  
Lage: Schwarzensee  
Straße: K 2  
Kreisstraße  
Todfunde: 0

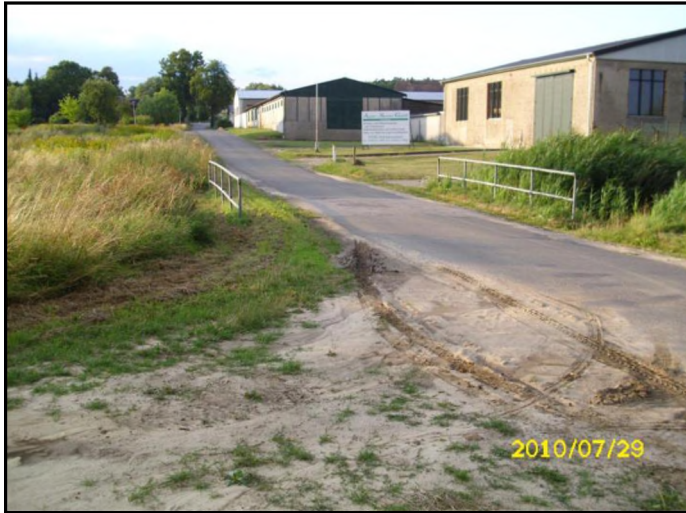
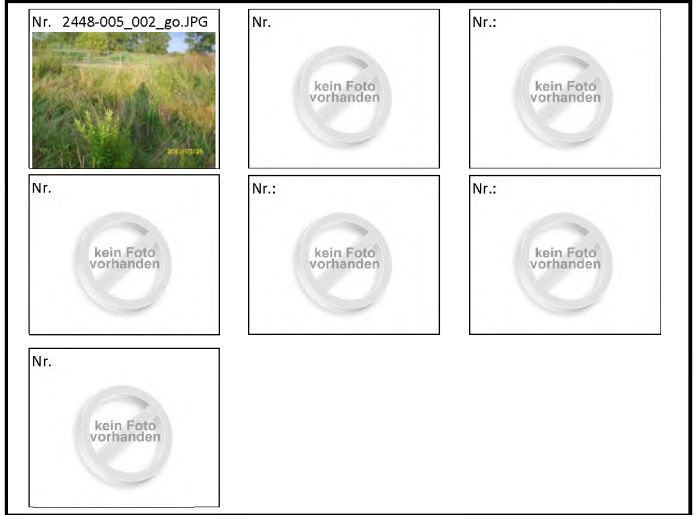
Nr.: 2448-005\_001\_go.JPG

Gewässertyp: Vorfluter  
Gewässerbreite [m]: 1 Gewässertiefe [m]: 0,2  
Gewässerverlauf: linear Gewässer-Profil: k.A.  
verrohrt  
Fließgeschwindigkeit: ruhig fließend  
Uferbefestigung: Keine Befestigung oder strukturarmes Ufer., natürliche Gehölze

Störfaktoren: Flutungsgefahr , Böschung ungünstig für wandernde Tiere (zum Gewässer steiler und tiefer als Böschung zur Straße).

Ungünstiges 'Länge zu Durchmesser'-Verhältnis , Turbulenzen oder Turbulenzengefahr nach Regen usw.

Brückentyp: Rohrdurchlass Durchlaß Durchmesser: k.A.  
Lichte Breite [m]: 0,6  
Lichte Höhe [m]: 0,4 Brückenlänge [m]: 8  
Bermen-Anzahl: keine  
Bermenform: keine  
Bermen-Neigung: keine Bermen-Breite [m]: keine  
keine keine  
Bermen-Verfügbar: keine  
keine

Bedeutung im Habitatverbund: mittel  
Verkehrsdichte: mittel  
Brückenindex: 0,03  
Durchlass-Tauglichkeit: ungeeignet

Geschwindigkeitsbegrenzung	<input type="checkbox"/>	Bermen an Ufer anbinden	<input type="checkbox"/>
Trockenröhre einbringen	<input checked="" type="checkbox"/>	Wiesenzufahrten verlegen	<input type="checkbox"/>
		Komplexmaßnahmen notwendig	<input type="checkbox"/>
