# Einschätzung von Durchlass-Bauwerken und Gefährdung des Fischotters

Aufnahme Nummer: 2448-012 Aufnahme-Datum: 30.07.2010

Gewässername: k.A.  
Lage: Rothemühl  
Straße: L 32  
Landesstraße  
Todfunde: 1

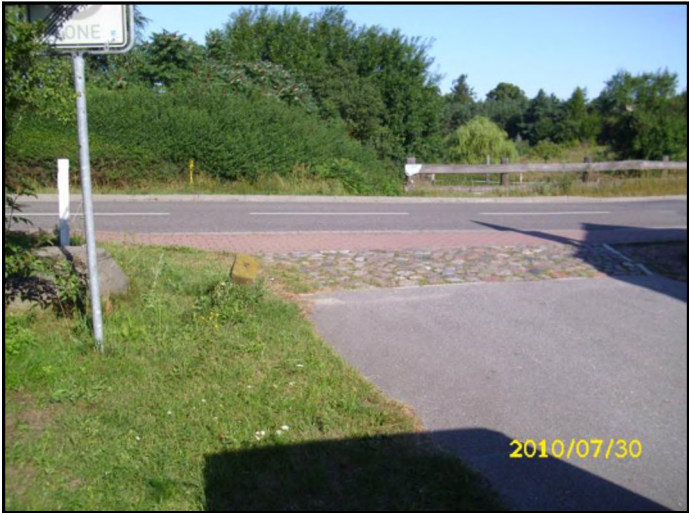
Nr.: 2448-012\_001\_go.JPG

Brückentyp: Rohrdurchlass

Bedeutung im Habitatverbund: sehr hoch  
Verkehrsdichte: mittel  
Brückenindex: 0  
Durchlass-Tauglichkeit: ungeeignet

In Umkreis von 2,5km 7 Ottertotfunde. Damit ist auch die Bedeutung dieses Raumes mit Fließen, Söllen, feuchten Wäldern und Mooren belegt. Öffnung des Gewässers und sichere Gestaltung der Querung wichtig.

| Kastendurchlass/Maul beids. Berme | <input checked="" type="checkbox"/> | Verrohrung öffnen | <input type="checkbox"/> |
| | | Komplexmaßnahmen notwendig | <input checked="" type="checkbox"/> |
