Einschätzung von Durchlass-Bauwerken und Gefährdung des Fischotters

Aufnahme Nummer: 2450-017

Aufnahme-Datum: 02.02.2011

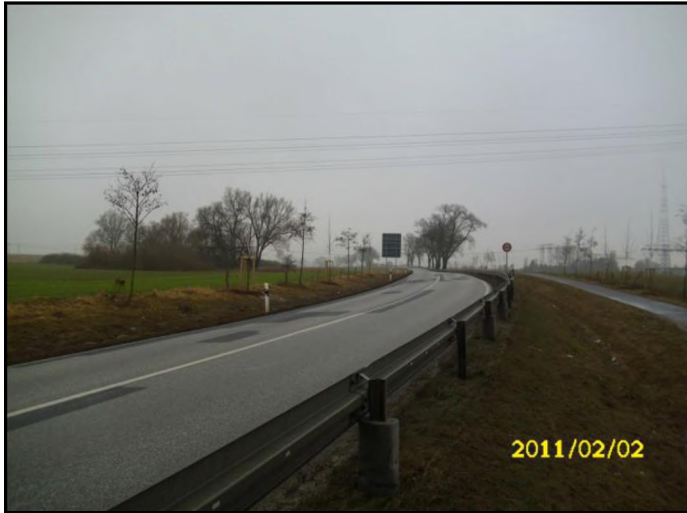
Nr.: 2450-017_001_go.JPG

Bedeutung im Habitatverbund: gering
Verkehrsdichte: hoch
Brückenindex: 0,011
Durchlass-Tauglichkeit: ungeeignet

Mehrere Totfunde. Entweder über dem Straßengraben vom verrohrten Nachbarpunkt/Bach hochgelaufen oder "von Senke zu Senke" über Geruchssinn.

Geschwindigkeitsbegrenzung	<input type="checkbox"/>	Bermen an Ufer anbinden	<input type="checkbox"/>
Trockenröhre einbringen	<input checked="" type="checkbox"/>	Wiesenzufahrten verlegen	<input type="checkbox"/>
		Komplexmaßnahmen notwendig	<input type="checkbox"/>
