# Einschätzung von Durchlass-Bauwerken und Gefährdung des Fischotters

Aufnahme Nummer: 2451-005 Aufnahme-Datum: 02.02.2011

Gewässername: k.A.  
Lage: Haussee Rothklemp.  
Straße: k.A.  
sonstige Straße  
Totfunde: 0

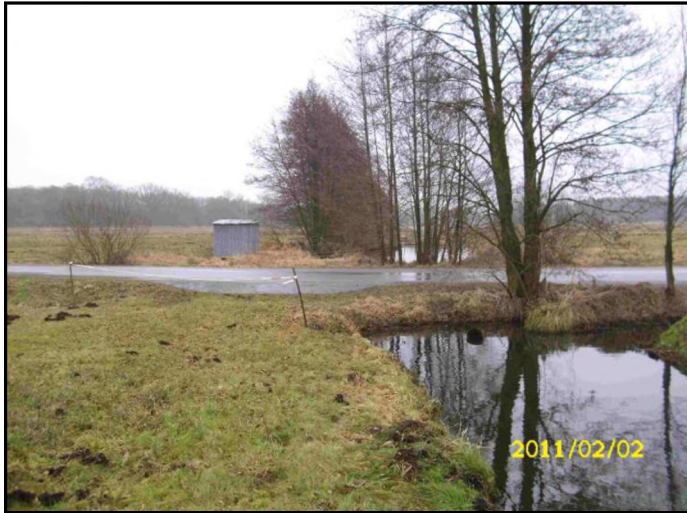
Nr.: 2451-005\_001\_go.JPG

Böschung ungünstig für wandernde Tiere (zum Gewässer steiler und tiefer als Böschung zur Straße).

sonstige Störfaktoren: Straßengraben offen mit Gewässer verbunden (in 1 oder mehr Richtungen). Gefahr, dass Otter diese Rinnen hochwandern und dann am Ende auf die Straße laufen.

Durchlass vollständig geflutet?

Brückentyp: Rohrdurchlass Durchlaß Durchmesser: k.A.  
Lichte Breite [m]: 0  
Lichte Höhe [m]: 0 Brückenlänge [m]: 22  
Bermen-Anzahl: keine  
Bermenform: keine  
keine  
Bermen-Neigung: keine Bermen-Breite [m]: keine  
keine  
Bermen-Verfügbar: keine  
keine

Bedeutung im Habitatverbund: sehr hoch  
Verkehrsdichte: gering  
Brückenindex: 0  
Durchlass-Tauglichkeit: ungeeignet

Geschwindigkeitsbegrenzung	<input checked="" type="checkbox"/>	Bermen an Ufer anbinden	<input type="checkbox"/>
Trockenröhre einbringen	<input type="checkbox"/>	Wiesenzufahrten verlegen	<input type="checkbox"/>
		Komplexmaßnahmen notwendig	<input type="checkbox"/>
