Einschätzung von Durchlass-Bauwerken und Gefährdung des Fischotters

Aufnahme Nummer: 2451-006

Gewässername: Randow
Lage: Breitenstein Randow
Straße: K 27
Kreisstraße
Todfunde: 0

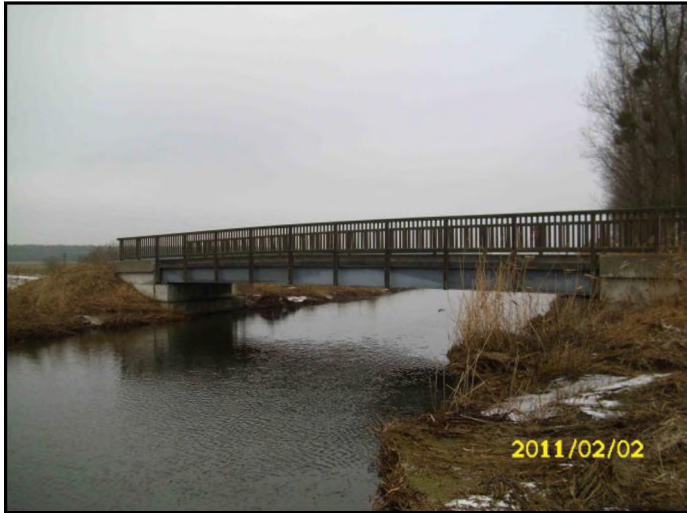
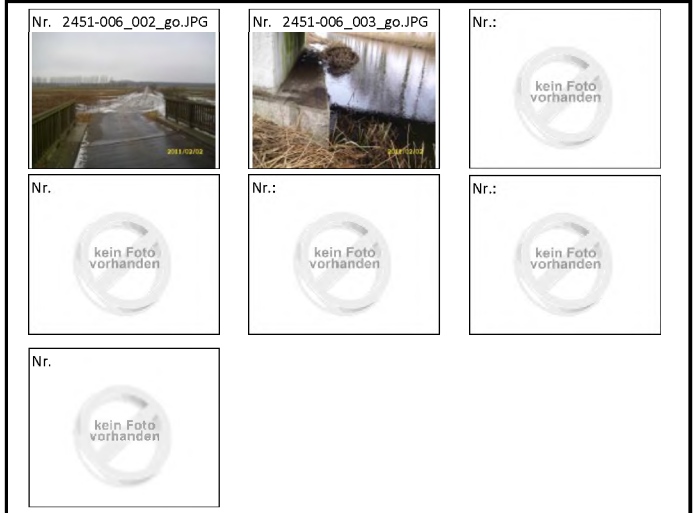
Nr.: 2451-006_001_go.JPG

sonstige Störfaktoren: Berme fehlerhaft

Bermen-Neigung: 31-45°
>45°

Bermen-Breite [m]: 0,5
0,5

Geschwindigkeitsbegrenzung	<input type="checkbox"/>	Bermen an Ufer anbinden	<input checked="" type="checkbox"/>
Trockenröhre einbringen	<input type="checkbox"/>	Wiesenzufahrten verlegen	<input type="checkbox"/>
		Komplexmaßnahmen notwendig	<input type="checkbox"/>
