Einschätzung von Durchlass-Bauwerken und Gefährdung des Fischotters

Aufnahme Nummer: 2451-010

Aufnahme-Datum: 06.08.2010

Gewässername: Plöwenscher Abzugskanal
Lage: südl. Pampow
Straße: K 18
Kreisstraße
Todfunde: 0

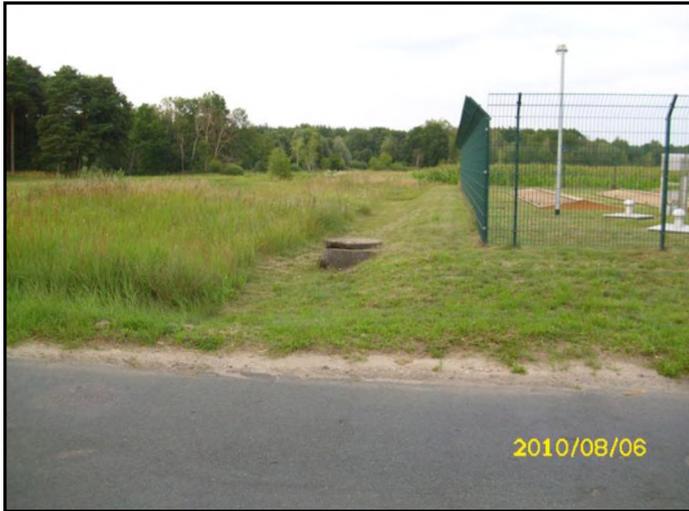
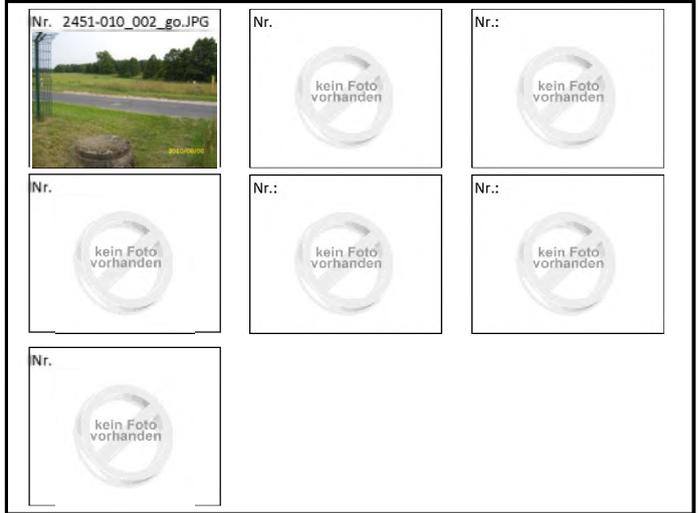
Nr.: 2451-010_001_go.JPG

Brückentyp: Rohrdurchlass
Durchlaß Durchmesser: k.A.

Bedeutung im Habitatverbund: sehr hoch
Verkehrsdichte: mittel
Brückenindex: 0
Durchlass-Tauglichkeit: ungeeignet

Trennung Wehr Durchlass	<input type="checkbox"/>	keine notwendig	<input type="checkbox"/>
Installation oberhalb Wehr	<input type="checkbox"/>	Markierstruktur Steinsch	<input type="checkbox"/>
Installation unterhalb Wehr	<input type="checkbox"/>	Markierstruktur Ufersubstrat	<input type="checkbox"/>
Entfernung Rechen	<input type="checkbox"/>	Markierstruktur Laufbohle fest	<input type="checkbox"/>
Entfernung sonstige Hindernisse	<input type="checkbox"/>	Markierstruktur Laufbohle schwimmend	<input type="checkbox"/>
Kastendurchlass/Maul eins. Berme	<input type="checkbox"/>	Markierstruktur Podest	<input type="checkbox"/>
Kastendurchlass/Maul beids. Berme	<input checked="" type="checkbox"/>	Verrohrung öffnen	<input type="checkbox"/>
Markierstruktur einseitig	<input type="checkbox"/>	Leit-/Schutzzäune notwendig	<input type="checkbox"/>
Markierstruktur beidseitig	<input type="checkbox"/>	Leitstrukturen/ -senken einrichten	<input checked="" type="checkbox"/>

Geschwindigkeitsbegrenzung	<input type="checkbox"/>	Bermen an Ufer anbinden	<input type="checkbox"/>
Trockenröhre einbringen	<input checked="" type="checkbox"/>	Wiesenzufahrten verlegen	<input type="checkbox"/>
		Komplexmaßnahmen notwendig	<input checked="" type="checkbox"/>
