Einschätzung von Durchlass-Bauwerken und Gefährdung des Fischotters

Aufnahme Nummer: 2531-002 Aufnahme-Datum: 08.04.2011

Gewässername: Kleine Schaale
Lage: Holzkrug
Straße: K 5
Kreisstraße
Totfunde: 0

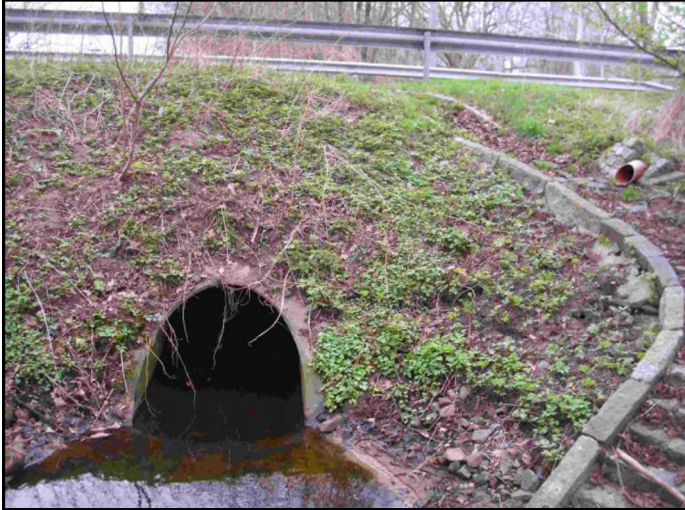
Nr.: 2531-002_001_go.JPG

Brückentyp: Rohrdurchlass Durchlaß Durchmesser: k.A.

Lichte Breite [m]: 1
Lichte Höhe [m]: 0,5 Brückenlänge [m]: 14

Bedeutung im Habitatverbund: sehr hoch
Verkehrsdichte: mittel
Brückenindex: 0,036
Durchlass-Tauglichkeit: ungeeignet
