# Einschätzung von Durchlass-Bauwerken und Gefährdung des Fischotters

Aufnahme Nummer: 2532-004 Aufnahme-Datum: 16.05.2011

Gewässername: k.A.  
Lage: Bobzin west  
Straße: K 26  
Kreisstraße  
Totfunde: 0

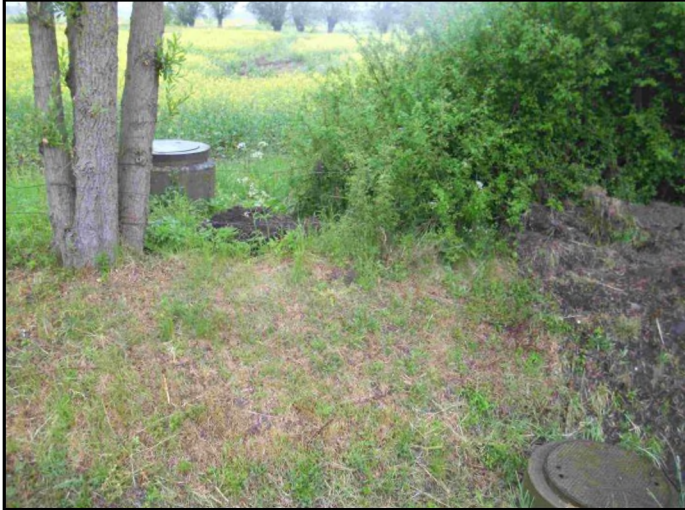
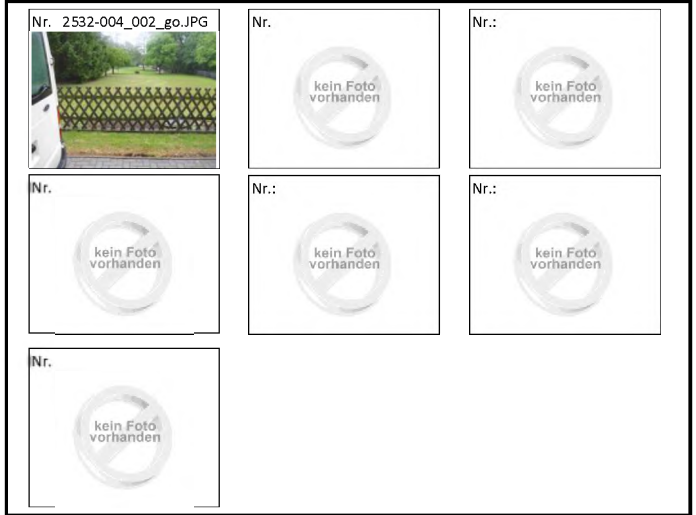
Nr.: 2532-004\_001\_go.JPG

Brückentyp: Rohrdurchlass Durchlaß Durchmesser: k.A.

Bedeutung im Habitatverbund: gering  
Verkehrsdichte: mittel  
Brückenindex: 0  
Durchlass-Tauglichkeit: ungeeignet

Geschwindigkeitsbegrenzung	<input checked="" type="checkbox"/>	Bermen an Ufer anbinden	<input type="checkbox"/>
Trockenröhre einbringen	<input type="checkbox"/>	Wiesenzufahrten verlegen	<input type="checkbox"/>
		Komplexmaßnahmen notwendig	<input type="checkbox"/>
