# Einschätzung von Durchlass-Bauwerken und Gefährdung des Fischotters

Aufnahme Nummer: 2534-014

Aufnahme-Datum: 19.07.2011

Gewässername: k.A.  
Lage: Rastow  
Straße: L 092  
Landesstraße  
Totfunde: 0

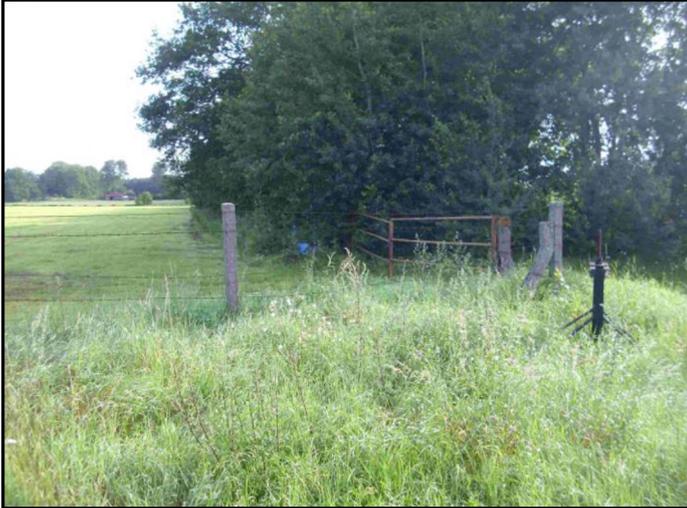
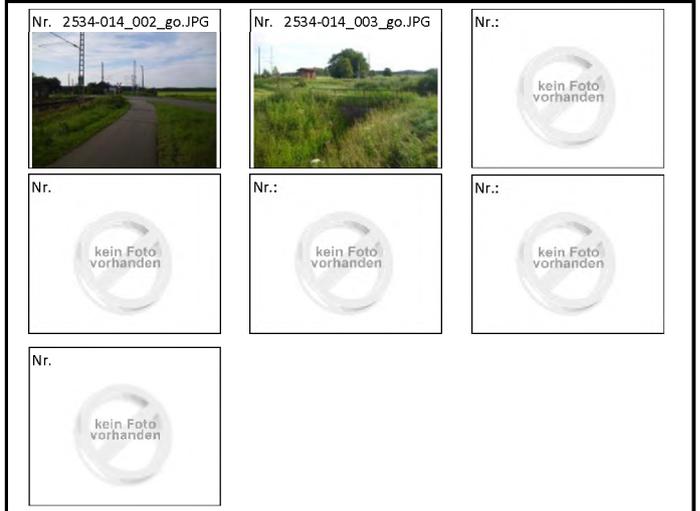
Nr.: 2534-014\_001\_go.JPG

Störfaktoren: Verrohrt , Böschung ungünstig für wandernde Tiere (zum Gewässer steiler und tiefer als Böschung zur Straße).

Zufahrt Wiese/Feld, der Otter aus dem Wasser und damit auf die Böschung und dichter an die Straße führt.

Brückentyp: Rohrdurchlass  
Durchlaß Durchmesser: k.A.

Bedeutung im Habitatverbund: mittel  
Verkehrsdichte: mittel  
Brückenindex: 0  
Durchlass-Tauglichkeit: ungeeignet

Trennung Wehr Durchlass	<input type="checkbox"/>	keine notwendig	<input type="checkbox"/>
Installation oberhalb Wehr	<input type="checkbox"/>	Markierstruktur Steinsch	<input type="checkbox"/>
Installation unterhalb Wehr	<input type="checkbox"/>	Markierstruktur Ufersubstrat	<input type="checkbox"/>
Entfernung Rechen	<input type="checkbox"/>	Markierstruktur Laufbohle fest	<input type="checkbox"/>
Entfernung sonstige Hindernisse	<input type="checkbox"/>	Markierstruktur Laufbohle schwimmend	<input type="checkbox"/>
Kastendurchlass/Maul eins. Berme	<input type="checkbox"/>	Markierstruktur Podest	<input type="checkbox"/>
Kastendurchlass/Maul beids. Berme	<input checked="" type="checkbox"/>	Verrohrung öffnen	<input type="checkbox"/>
Markierstruktur einseitig	<input type="checkbox"/>	Leit-/Schutzzäune notwendig	<input type="checkbox"/>
Markierstruktur beidseitig	<input type="checkbox"/>	Leitstrukturen/ -senken einrichten	<input checked="" type="checkbox"/>

Geschwindigkeitsbegrenzung	<input type="checkbox"/>	Bermen an Ufer anbinden	<input type="checkbox"/>
Trockenröhre einbringen	<input checked="" type="checkbox"/>	Wiesenzufahrten verlegen	<input type="checkbox"/>
		Komplexmaßnahmen notwendig	<input type="checkbox"/>

Bahn, Wasser und Straße kreuzen an einem Punkt.
