# Einschätzung von Durchlass-Bauwerken und Gefährdung des Fischotters

Aufnahme Nummer: 2534-023

Aufnahme-Datum: 11.02.2011

Gewässername: k.A.  
Lage: Südl. Rastow 4 A24  
Straße: A 24  
Autobahn  
Todfunde: 0

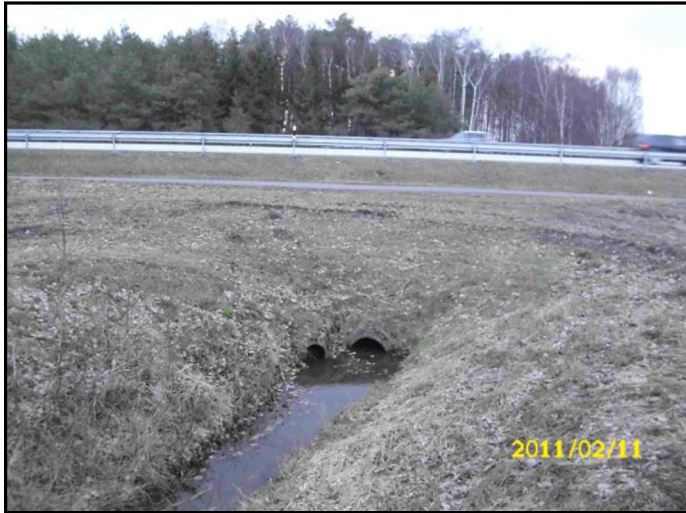
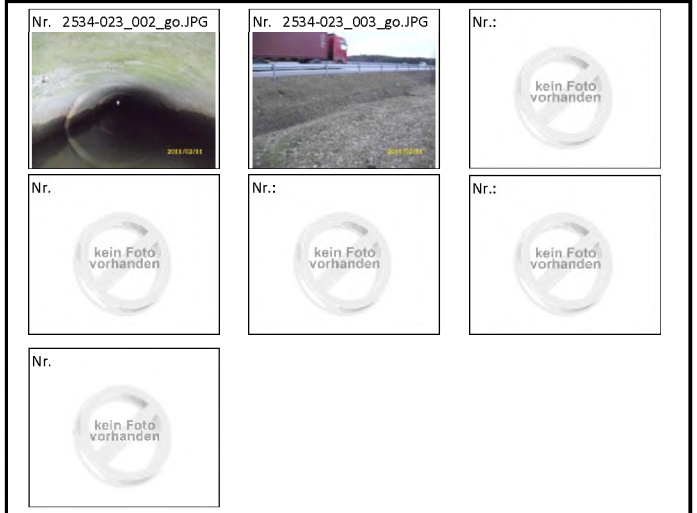
Nr.: 2534-023\_001\_go.JPG

Störfaktoren: Ungünstiges 'Länge zu Durchmesser'-Verhältnis , Böschung ungünstig für wandernde Tiere (zum Gewässer steiler und tiefer als Böschung zur Straße).

Parallelweg, der Otter aus dem Wasser und damit auf die Böschung und dichter an die Straße führt.

Lichte Breite [m]: 0,6  
Lichte Höhe [m]: 0,3

Bedeutung im Habitatverbund: gering  
Verkehrsdichte: hoch  
Brückenindex: 0,004  
Durchlass-Tauglichkeit: ungeeignet

Trennung Wehr Durchlass	<input type="checkbox"/>	keine notwendig	<input type="checkbox"/>
Installation oberhalb Wehr	<input type="checkbox"/>	Markierstruktur Steinsch	<input type="checkbox"/>
Installation unterhalb Wehr	<input type="checkbox"/>	Markierstruktur Ufersubstrat	<input type="checkbox"/>
Entfernung Rechen	<input type="checkbox"/>	Markierstruktur Laufbohle fest	<input type="checkbox"/>
Entfernung sonstige Hindernisse	<input type="checkbox"/>	Markierstruktur Laufbohle schwimmend	<input type="checkbox"/>
Kastendurchlass/Maul eins. Berme	<input type="checkbox"/>	Markierstruktur Podest	<input type="checkbox"/>
Kastendurchlass/Maul beids. Berme	<input checked="" type="checkbox"/>	Verrohrung öffnen	<input type="checkbox"/>
Markierstruktur einseitig	<input type="checkbox"/>	Leit-/Schutzzäune notwendig	<input checked="" type="checkbox"/>
Markierstruktur beidseitig	<input type="checkbox"/>	Leitstrukturen/ -senken einrichten	<input checked="" type="checkbox"/>
