# Einschätzung von Durchlass-Bauwerken und Gefährdung des Fischotters

Aufnahme Nummer: 2534-025 Aufnahme-Datum: 11.02.2011

Gewässername: k.A.  
Lage: Südl. Rastow 2 A24  
Straße: A 24  
Autobahn  
Todfunde: 0

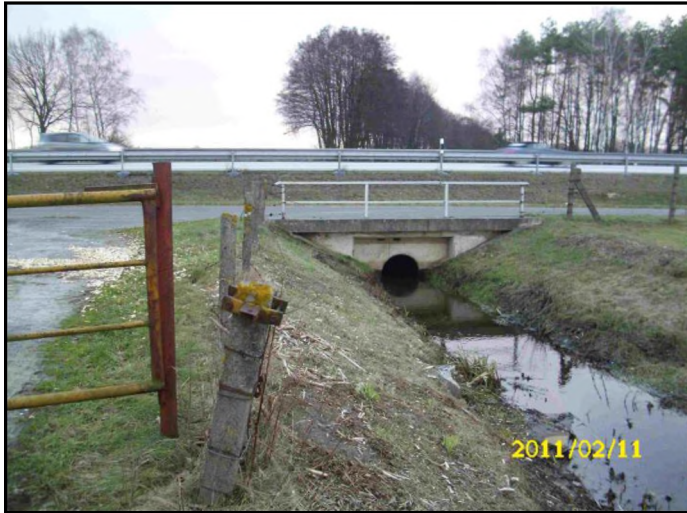
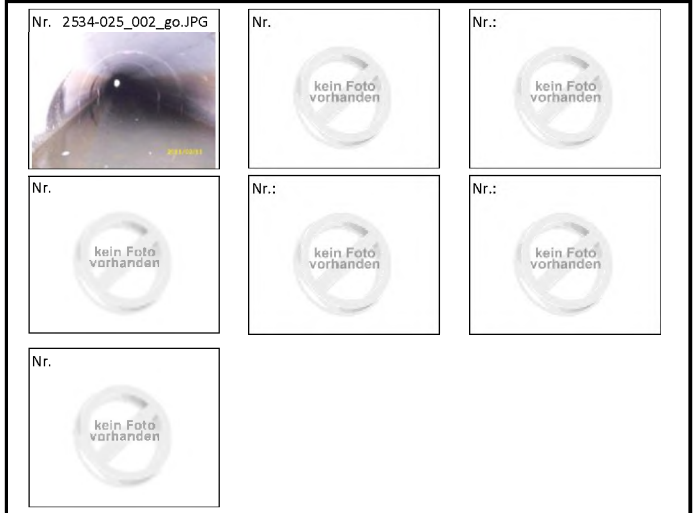
Nr.: 2534-025\_001\_go.JPG

Störfaktoren: Ungünstiges 'Länge zu Durchmesser'-Verhältnis , Böschung ungünstig für wandernde Tiere (zum Gewässer steiler und tiefer als Böschung zur Straße).

Parallelweg, der Otter aus dem Wasser und damit auf die Böschung und dichter an die Straße führt.

Brückentyp: Rohrdurchlass Durchlaß Durchmesser: k.A.

Lichte Breite [m]: 1  
Lichte Höhe [m]: 0,6 Brückenlänge [m]: 30

Bedeutung im Habitatverbund: mittel  
Verkehrsdichte: hoch  
Brückenindex: 0,02  
Durchlass-Tauglichkeit: ungeeignet

Trennung Wehr Durchlass	<input type="checkbox"/>	keine notwendig	<input type="checkbox"/>
Installation oberhalb Wehr	<input type="checkbox"/>	Markierstruktur Steinsch	<input type="checkbox"/>
Installation unterhalb Wehr	<input type="checkbox"/>	Markierstruktur Ufersubstrat	<input type="checkbox"/>
Entfernung Rechen	<input type="checkbox"/>	Markierstruktur Laufbohle fest	<input type="checkbox"/>
Entfernung sonstige Hindernisse	<input type="checkbox"/>	Markierstruktur Laufbohle schwimmend	<input type="checkbox"/>
Kastendurchlass/Maul eins. Berme	<input type="checkbox"/>	Markierstruktur Podest	<input type="checkbox"/>
Kastendurchlass/Maul beids. Berme	<input checked="" type="checkbox"/>	Verrohrung öffnen	<input type="checkbox"/>
Markierstruktur einseitig	<input type="checkbox"/>	Leit-/Schutzzäune notwendig	<input checked="" type="checkbox"/>
Markierstruktur beidseitig	<input type="checkbox"/>	Leitstrukturen/ -senken einrichten	<input checked="" type="checkbox"/>
