Einschätzung von Durchlass-Bauwerken und Gefährdung des Fischotters

Aufnahme Nummer: 2535-014

Aufnahme-Datum: 04.03.2011

Gewässername: k.A.
Lage: Rusch
Straße: L 092
Landesstraße
Todfunde: 0

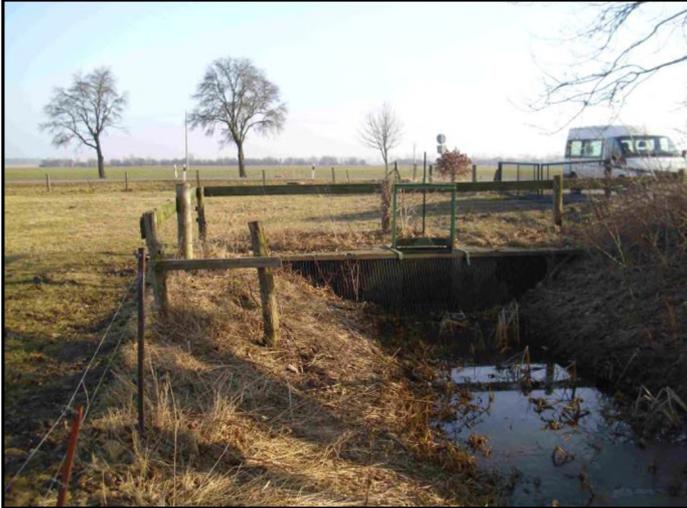
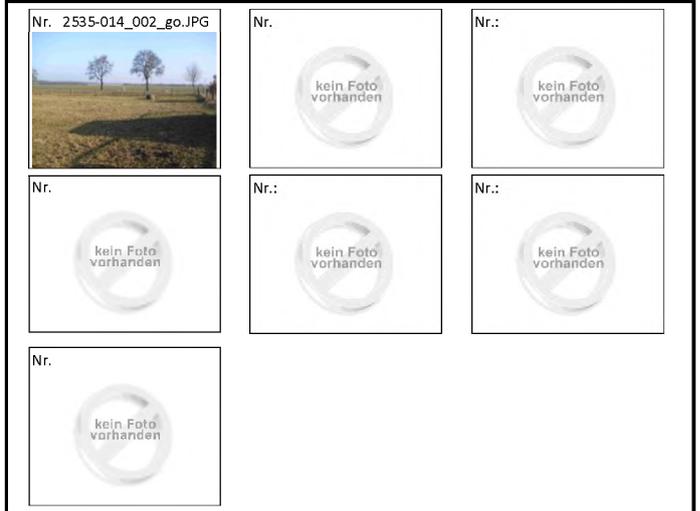
Nr.: 2535-014_001_go.JPG

Störfaktoren: Wehr/Stau , Verrohrt

Böschung ungünstig für wandernde Tiere (zum Gewässer steiler und tiefer als Böschung zur Straße). , Knick im Gewässerverlauf. Gefahr, dass Otter den kürzesten Weg wählen

sonstige Störfaktoren: Straßengraben offen mit Gewässer verbunden (in 1 oder mehr Richtungen). Gefahr, dass Otter diese Rinnen hochwandern und dann am Ende auf die Straße laufen.

Brückentyp: Rohrdurchlass
Durchlaß Durchmesser: k.A.

Bedeutung im Habitatverbund: mittel
Verkehrsdichte: mittel
Brückenindex: 0
Durchlass-Tauglichkeit: ungeeignet

Trennung Wehr Durchlass	<input type="checkbox"/>	keine notwendig	<input type="checkbox"/>
Installation oberhalb Wehr	<input type="checkbox"/>	Markierstruktur Steinsch	<input type="checkbox"/>
Installation unterhalb Wehr	<input type="checkbox"/>	Markierstruktur Ufersubstrat	<input type="checkbox"/>
Entfernung Rechen	<input type="checkbox"/>	Markierstruktur Laufbohle fest	<input type="checkbox"/>
Entfernung sonstige Hindernisse	<input type="checkbox"/>	Markierstruktur Laufbohle schwimmend	<input type="checkbox"/>
Kastendurchlass/Maul eins. Berme	<input type="checkbox"/>	Markierstruktur Podest	<input type="checkbox"/>
Kastendurchlass/Maul beids. Berme	<input checked="" type="checkbox"/>	Verrohrung öffnen	<input checked="" type="checkbox"/>
Markierstruktur einseitig	<input type="checkbox"/>	Leit-/Schutzzäune notwendig	<input type="checkbox"/>
Markierstruktur beidseitig	<input type="checkbox"/>	Leitstrukturen/ -senken einrichten	<input checked="" type="checkbox"/>

Geschwindigkeitsbegrenzung	<input type="checkbox"/>	Bermen an Ufer anbinden	<input type="checkbox"/>
Trockenröhre einbringen	<input checked="" type="checkbox"/>	Wiesenzufahrten verlegen	<input type="checkbox"/>
		Komplexmaßnahmen notwendig	<input type="checkbox"/>
