Einschätzung von Durchlass-Bauwerken und Gefährdung des Fischotters

Aufnahme Nummer: 2539-004 Aufnahme-Datum: 24.02.2011

Gewässername: Elde
Lage: Plau am See West Bahn
Straße: k.A.
Gleisanlage
Totfunde: 0

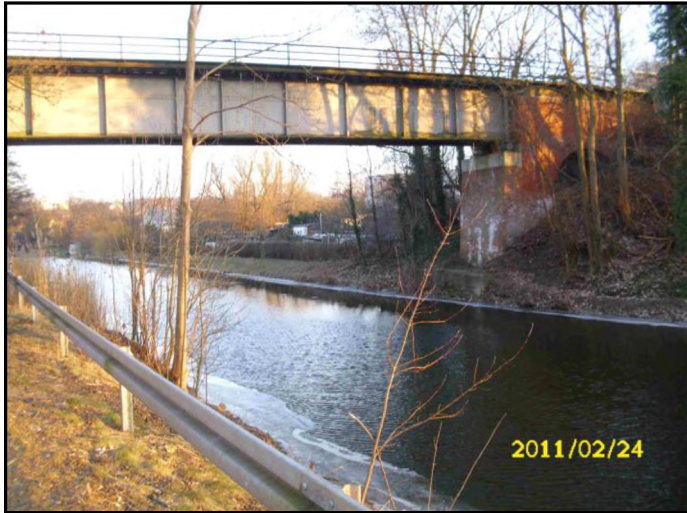
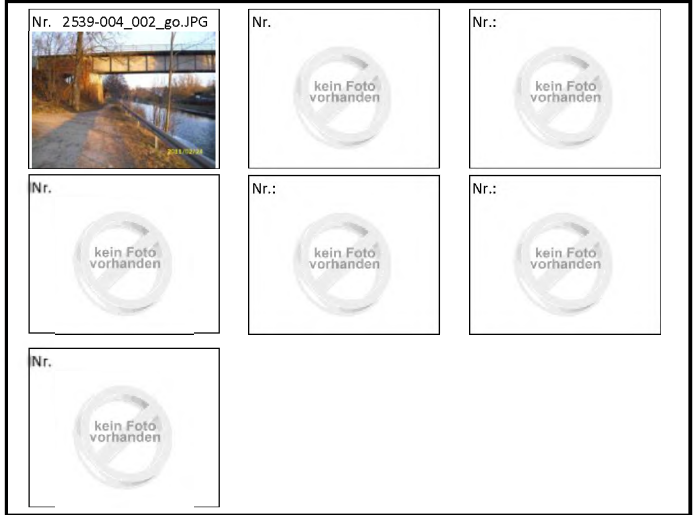
Nr.: 2539-004_001_go.JPG

Brückentyp: Kastenbrücke Durchlaß Durchmesser: k.A.

Lichte Breite [m]: 20
Lichte Höhe [m]: 8 Brückenlänge [m]: 6

Bermen-Anzahl: beidseitig
Bermenform: DU Beton
DU natur

Bermen-Neigung: 31-45° Bermen-Breite [m]: 5
>45° 5

Bermen-Verfügbar: ständig trocken
ständig trocken

Bedeutung im Habitatverbund: sehr hoch
Verkehrsdichte: gering
Brückenindex: 26,667
Durchlass-Tauglichkeit: gut geeignet

Priorität Festlegung: gering

Trennung Wehr Durchlass	<input type="checkbox"/>	keine notwendig	<input checked="" type="checkbox"/>
Installation oberhalb Wehr	<input type="checkbox"/>	Markierstruktur Steinsch	<input type="checkbox"/>
Installation unterhalb Wehr	<input type="checkbox"/>	Markierstruktur Ufersubstrat	<input type="checkbox"/>
Entfernung Rechen	<input type="checkbox"/>	Markierstruktur Laufbohle fest	<input type="checkbox"/>
Entfernung sonstige Hindernisse	<input type="checkbox"/>	Markierstruktur Laufbohle schwimmend	<input type="checkbox"/>
Kastendurchlass/Maul eins. Berme	<input type="checkbox"/>	Markierstruktur Podest	<input type="checkbox"/>
Kastendurchlass/Maul beids. Berme	<input checked="" type="checkbox"/>	Verrohrung öffnen	<input type="checkbox"/>
Markierstruktur einseitig	<input type="checkbox"/>	Leit-/Schutzzäune notwendig	<input type="checkbox"/>
Markierstruktur beidseitig	<input type="checkbox"/>	Leitstrukturen/ -senken einrichten	<input type="checkbox"/>
