Einschätzung von Durchlass-Bauwerken und Gefährdung des Fischotters

Aufnahme Nummer: 2540-005 Aufnahme-Datum: 12.03.2009

Gewässername: Fischteiche
Lage: westlich Adamshoffnung
Straße: K 26
Kreisstraße
Todfunde: 0

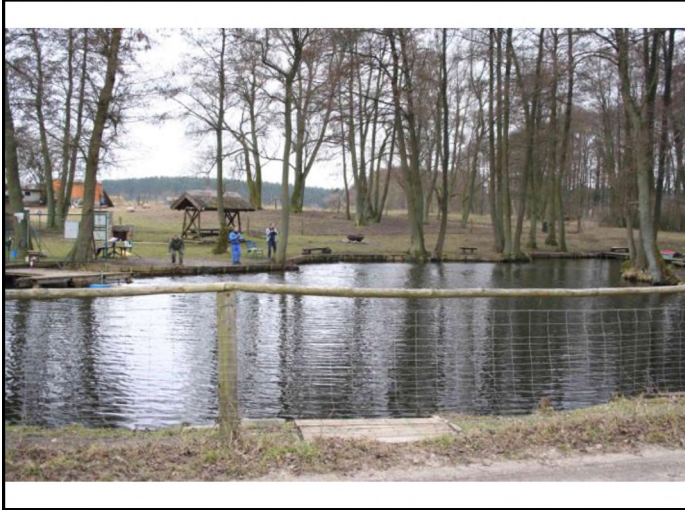
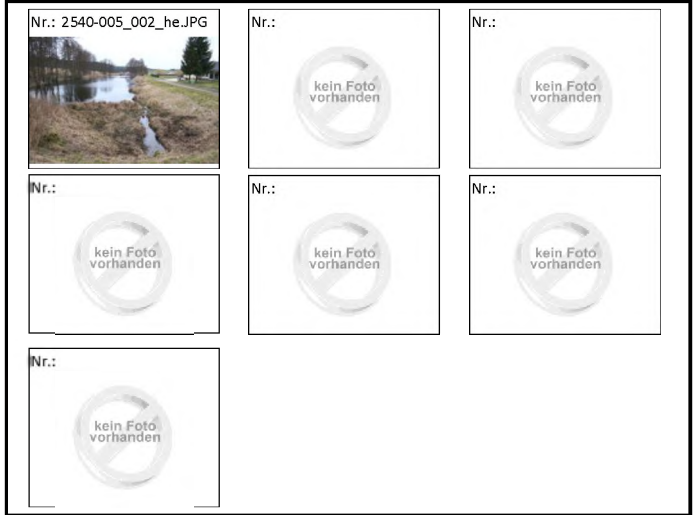
Nr.: 2540-005_001_he.JPG

Brückentyp: Rohrdurchlass Durchlaß Durchmesser: 0,6

Lichte Breite [m]: 0
Lichte Höhe [m]: 0 Brückenlänge [m]: 13
Bermen-Anzahl: keine
Bermenform: k.A.

Bedeutung im Habitatverbund: mittel
Verkehrsdichte: gering
Brückenindex: 0
Durchlass-Tauglichkeit: unpassierbar

"mindestens oberhalb Straße Angelteich mit intensivem Fischbesatz und daher hoher Attraktivität für FischotTER. Detailplanung vor Ort notwendig."

Priorität Festlegung: sehr hoch
