# Einschätzung von Durchlass-Bauwerken und Gefährdung des Fischotters

Aufnahme Nummer: 2540-011

Aufnahme-Datum: 14.03.2009

Gewässername: k.A.  
Lage: westlich Walow  
Straße: K 29  
Kreisstraße  
Todfunde: 0

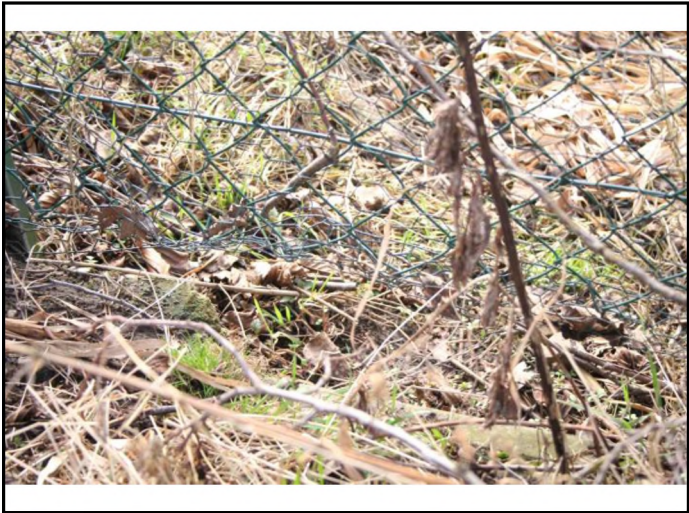
Nr.: 2540-011\_001\_he.JPG

"zu 16: im Rohrdurchlaß Steinpackung; oberhalb der Straße Leitzaun, jedoch mit Löchern zu unterqueren. Zaun so gestalten, daß Fischotter und andere Arten nicht unterqueren können. Steinpackung im DL etwas schmal und zu flach, nachbessern"
