Einschätzung von Durchlass-Bauwerken und Gefährdung des Fischotters

Aufnahme Nummer: 2540-013

Aufnahme-Datum: 14.03.2009

Gewässername: Grenzgraben
Lage: zwischen Waldow und Lexow
Straße: K 29
Kreisstraße
Todfunde: 0

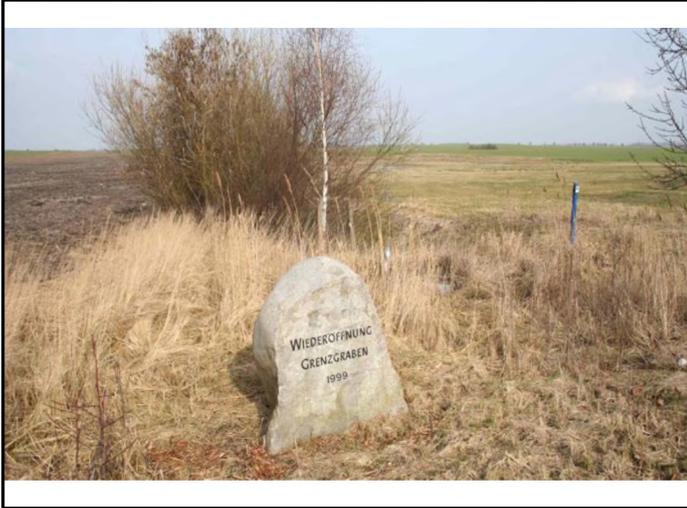
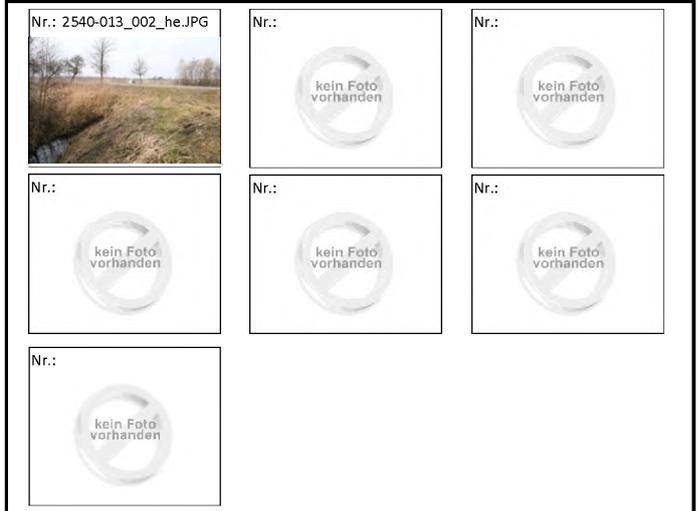
Nr.: 2540-013_001_he.JPG

sonstige Störfaktoren: DL submers

Durchlass vollständig geflutet?

Brückentyp: Rohrdurchlass
Durchlaß Durchmesser: 0,8?

Lichte Breite [m]: 0,2
Lichte Höhe [m]: 0
Bermen-Anzahl: keine
Bermenform: k.A.

Bedeutung im Habitatverbund: gering
Verkehrsdichte: gering
Brückenindex: 0
Durchlass-Tauglichkeit: unpassierbar

Geschwindigkeitsbegrenzung	<input type="checkbox"/>	Bermen an Ufer anbinden	<input type="checkbox"/>
Trockenröhre einbringen	<input checked="" type="checkbox"/>	Wiesenzufahrten verlegen	<input type="checkbox"/>
		Komplexmaßnahmen notwendig	<input type="checkbox"/>

"Gedenkstein ""Wiedereröffnung Grenzgraben"" (Photo 8320) ohne den Durchlaß zu öffnen! Und alter Durchlaß verlängert um ca. 8 m für (Ab)Wasserleitung; Trockenröhre oder KDL mit einseitiger Berme bei notwendiger Erneuerung der Straße!"
