Einschätzung von Durchlass-Bauwerken und Gefährdung des Fischotters

Aufnahme Nummer: 2541-004 Aufnahme-Datum: 14.03.2009

Gewässername: Kellerbach
Lage: Verbindung Groß Kellersee-Müritz-Seearm Sietow
Straße: L 24
Landesstraße
Totfunde: 0

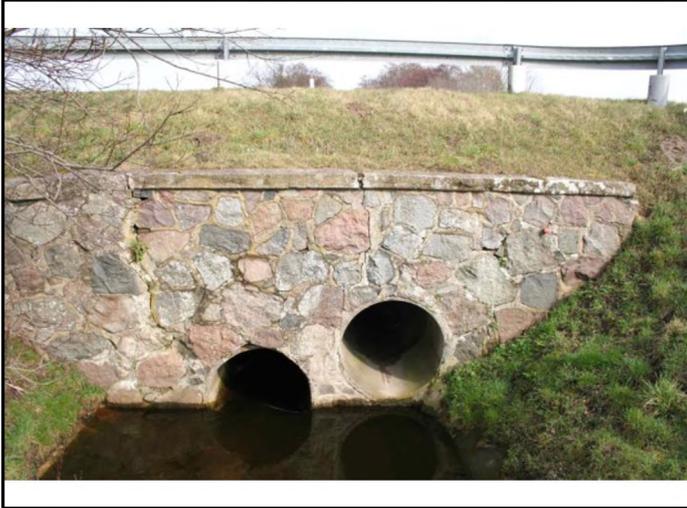
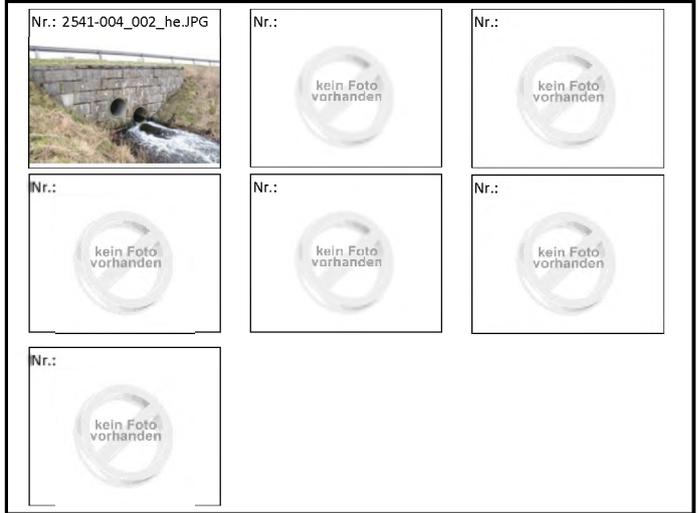
Nr.: 2541-004_001_he.JPG

Brückentyp: Rohrdurchlass Durchlaß Durchmesser: k.A.
Rohrdurchlass

Lichte Breite [m]: 1
Lichte Höhe [m]: 0,7 Brückenlänge [m]: 12
Bermen-Anzahl: keine
Bermenform: sonstige

Bermen-Neigung: 0-15° Bermen-Breite [m]: 0,5
Bermen-Verfügbar: bei extremen Hochwa

"zu 8: Betonplatten; zu 16: Doppelter Rohrdurchlaß, einer erhöht und als Trockenröhre angenommen (Markierung darin); Gutes Beispiel für die Möglichkeit solcher Strukturen, Trockenröhre unterhalb Straße unbedingt strukturell ans Ufer anbinden, so daß sie bis auf Hochwassersituationen als Trockenröhre funktionieren kann. Perspektivisch Ersatz durch überspannende Brücke mit beidseitig durchgehenden Uferstreifen"

Geschwindigkeitsbegrenzung	<input type="checkbox"/>	Bermen an Ufer anbinden	<input checked="" type="checkbox"/>
Trockenröhre einbringen	<input type="checkbox"/>	Wiesenzufahrten verlegen	<input type="checkbox"/>
		Komplexmaßnahmen notwendig	<input type="checkbox"/>
