Einschätzung von Durchlass-Bauwerken und Gefährdung des Fischotters

Aufnahme Nummer: 2541-006

Aufnahme-Datum: 14.03.2009

Gewässername: k.A.
Lage: westlicher Ortsausgang Grabenitz
Straße: Dorfverbindung
sonstige Straße
Todfunde: 1

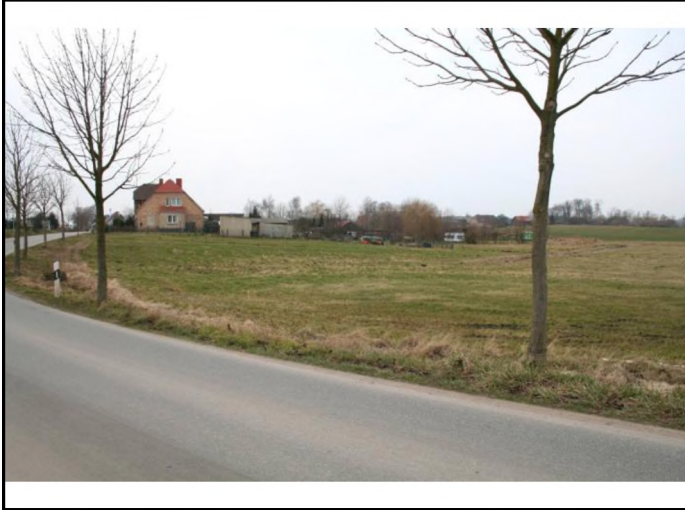
Nr.: 2541-006_001_he.JPG

Straßenbreite: 4
Straßenführung: kurvig/schwer einsehbar

Bedeutung im Habitatverbund: mittel
Verkehrsdichte: gering
Brückenindex: 0
Durchlass-Tauglichkeit: unpassierbar

"keine Maßnahmen abschätzbar an Überland-Totfunden, Über Grabenöffnungen nachdenken, s. Punkt 2541-005 sowie Kap. 4.2"
