Einschätzung von Durchlass-Bauwerken und Gefährdung des Fischotters

Aufnahme Nummer: 2544-027

Aufnahme-Datum: 04.11.2009

Gewässername: k.A.
Lage: in Zippelow
Straße: K 10
Kreisstraße
Todfunde: 0

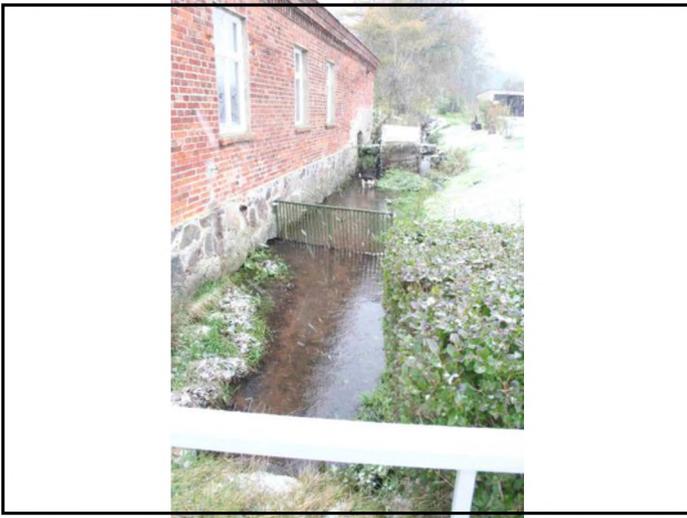
Nr.: 2544-027_001_he.JPG

"Zaun von Grundstück ist notwendig zum Halten des Hundes, reicht jedoch nicht bis auf Gewässergrund. Hund nachts im Haus. Regelmäßig Freihalten des Gewässergrundes notwendig. Durchlaß größtenteils versandet, freilegen, z.B. mit freiwilliger Feuerwehr! Perspektivisch Durchlaß vergrößern"
