# Einschätzung von Durchlass-Bauwerken und Gefährdung des Fischotters

Aufnahme Nummer: 2544-031

Aufnahme-Datum: 04.11.2009

Gewässername: Dorfteich und Abfluß  
Lage: in Wustrow  
Straße: Dorfverbindung  
sonstige Straße  
Todfunde: 0

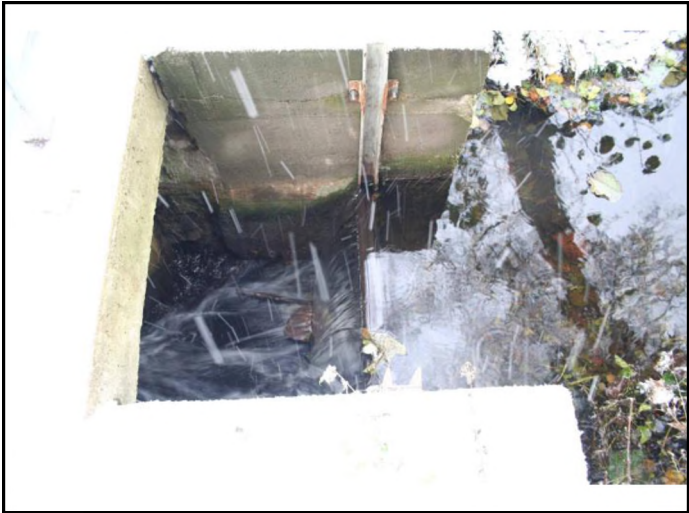
Nr.: 2544-031\_001\_he.JPG

"Teich und Abfluß parallel Straße, Dorfstraße mit 30 km/h. Straße sehr flach über Teichniveau und unmittelbar neben Straße. Maßnahmen daher schwierig!"

| | | Komplexmaßnahmen notwendig | <input checked="" type="checkbox"/> |
